Risque de submersion marine - Carte de l'aléa centennal + 20 centimètres

Commune de Larmor-Plage

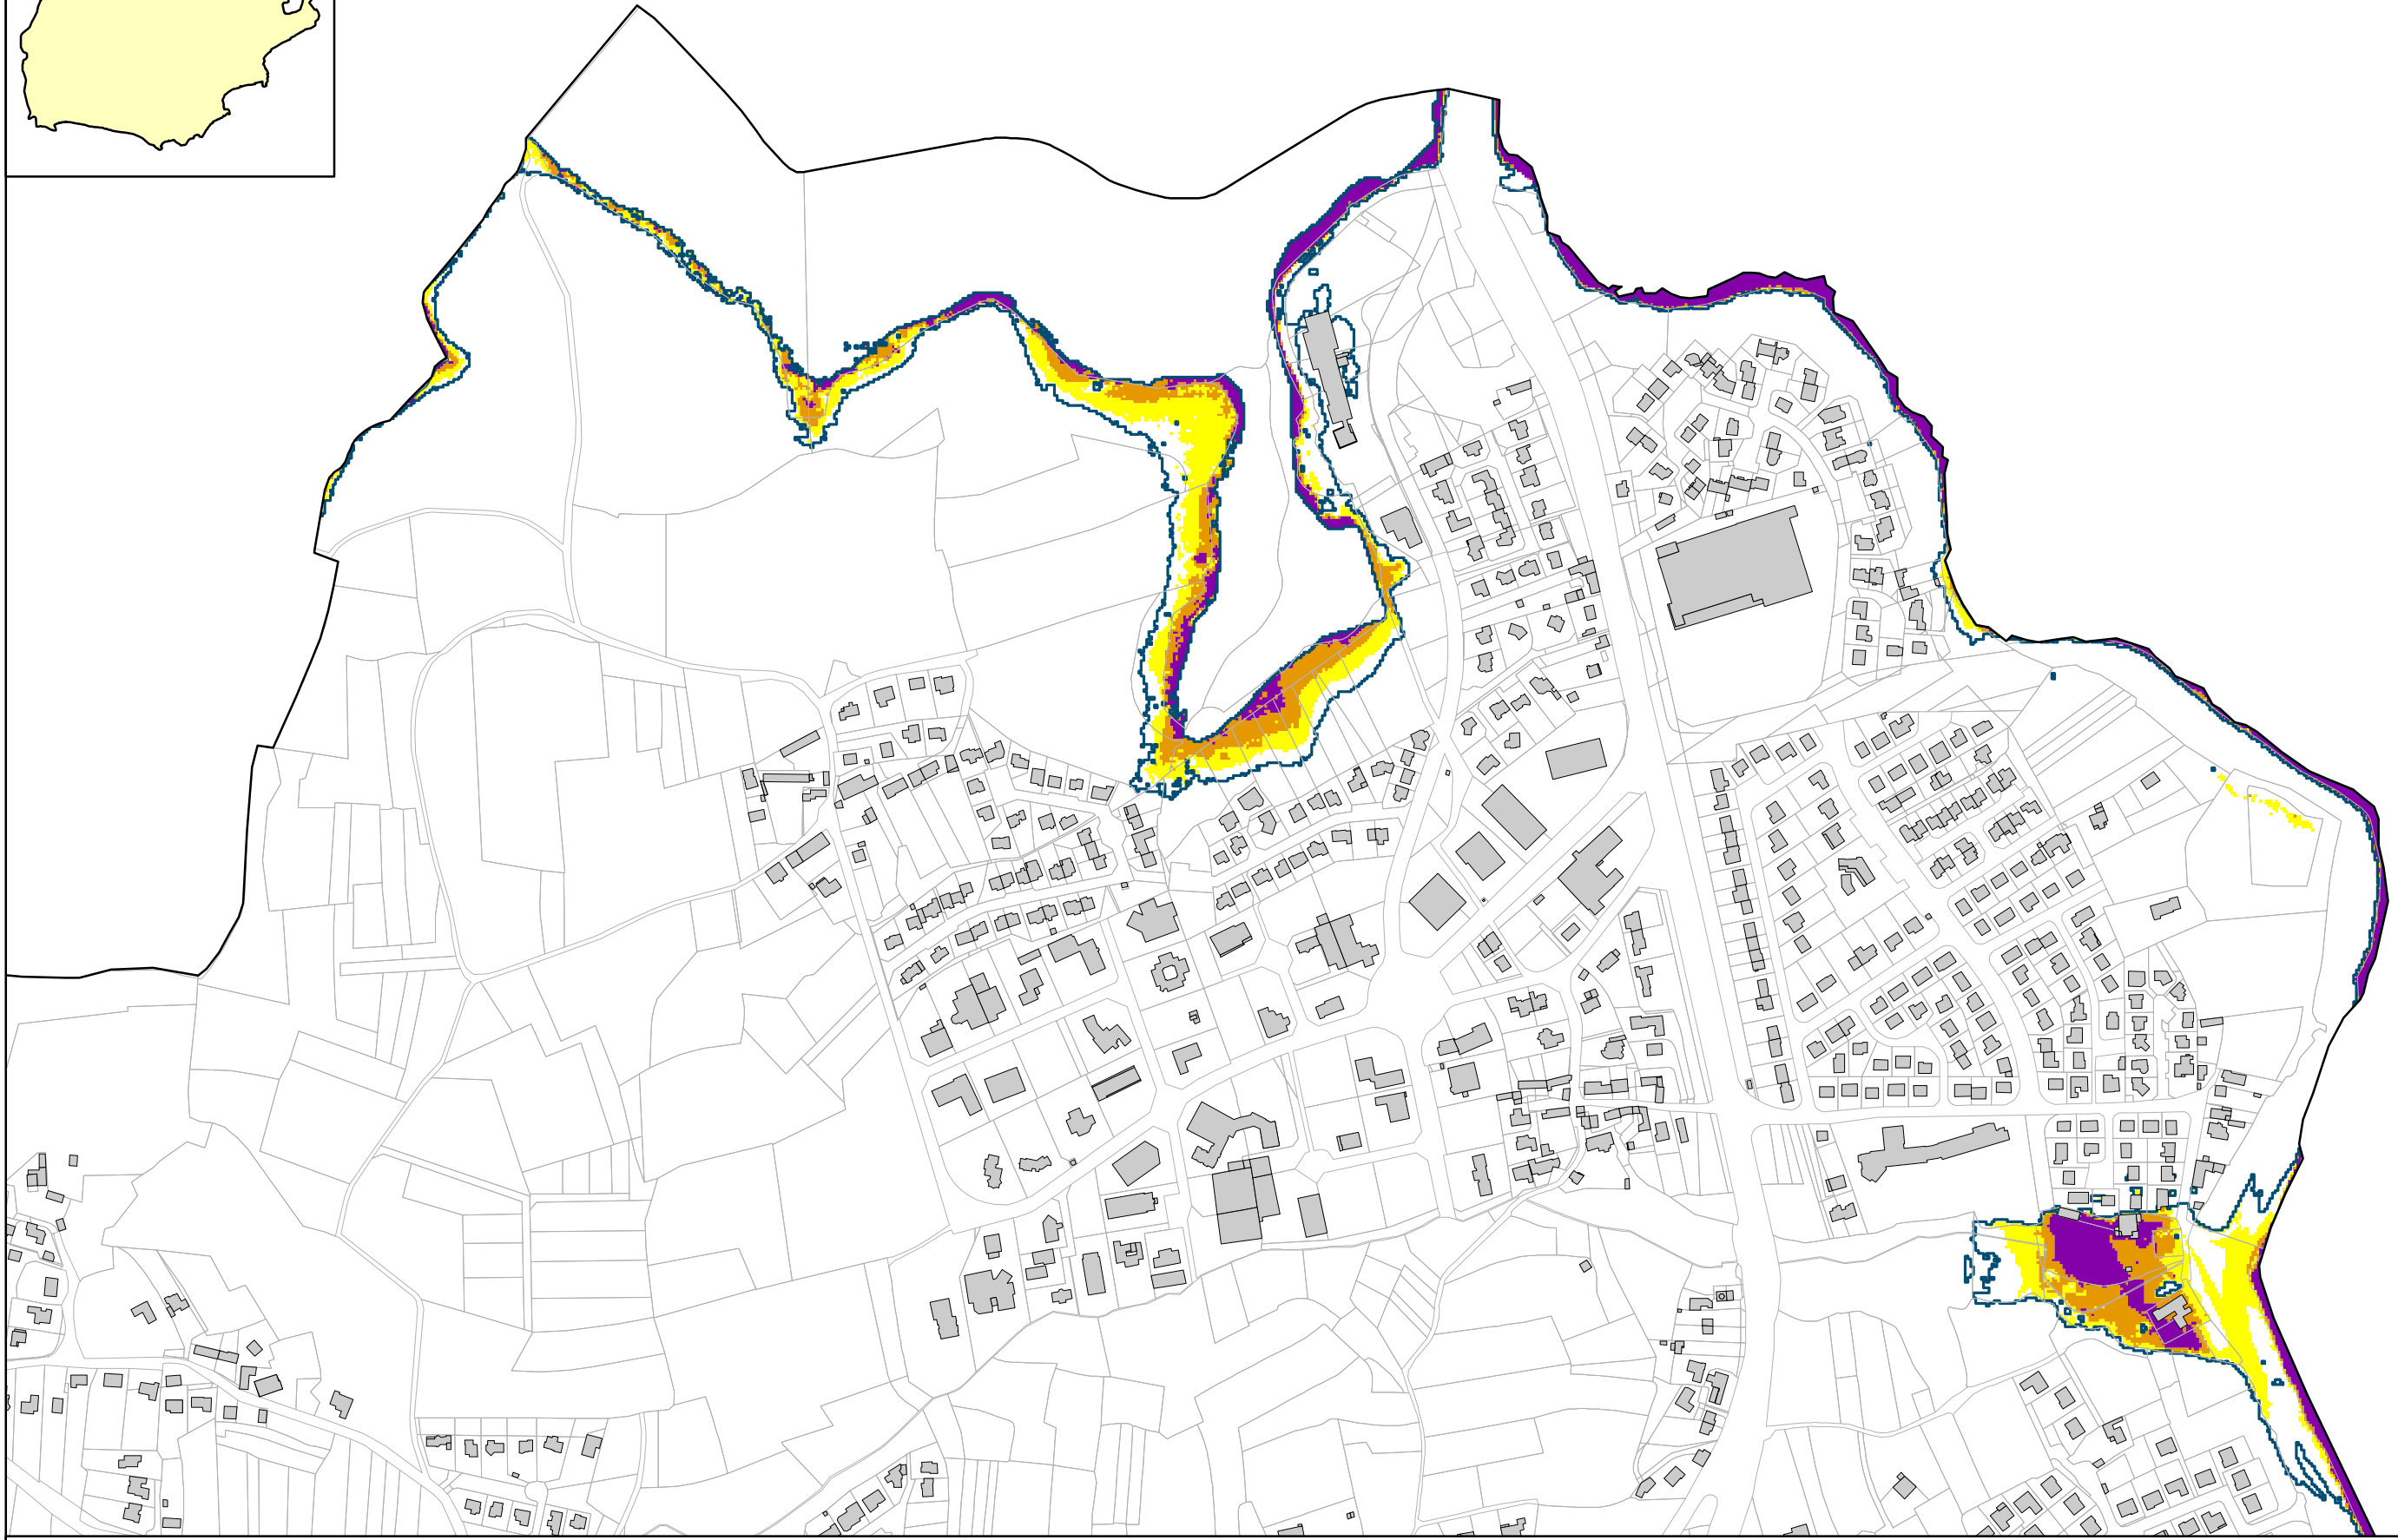
Aléa centennal + 20 cm

Niveau centennal considéré : 3.70 m NGF IGN69 (cf. document "Niveaux extrêmes pour la commune de Larmor-Plage")

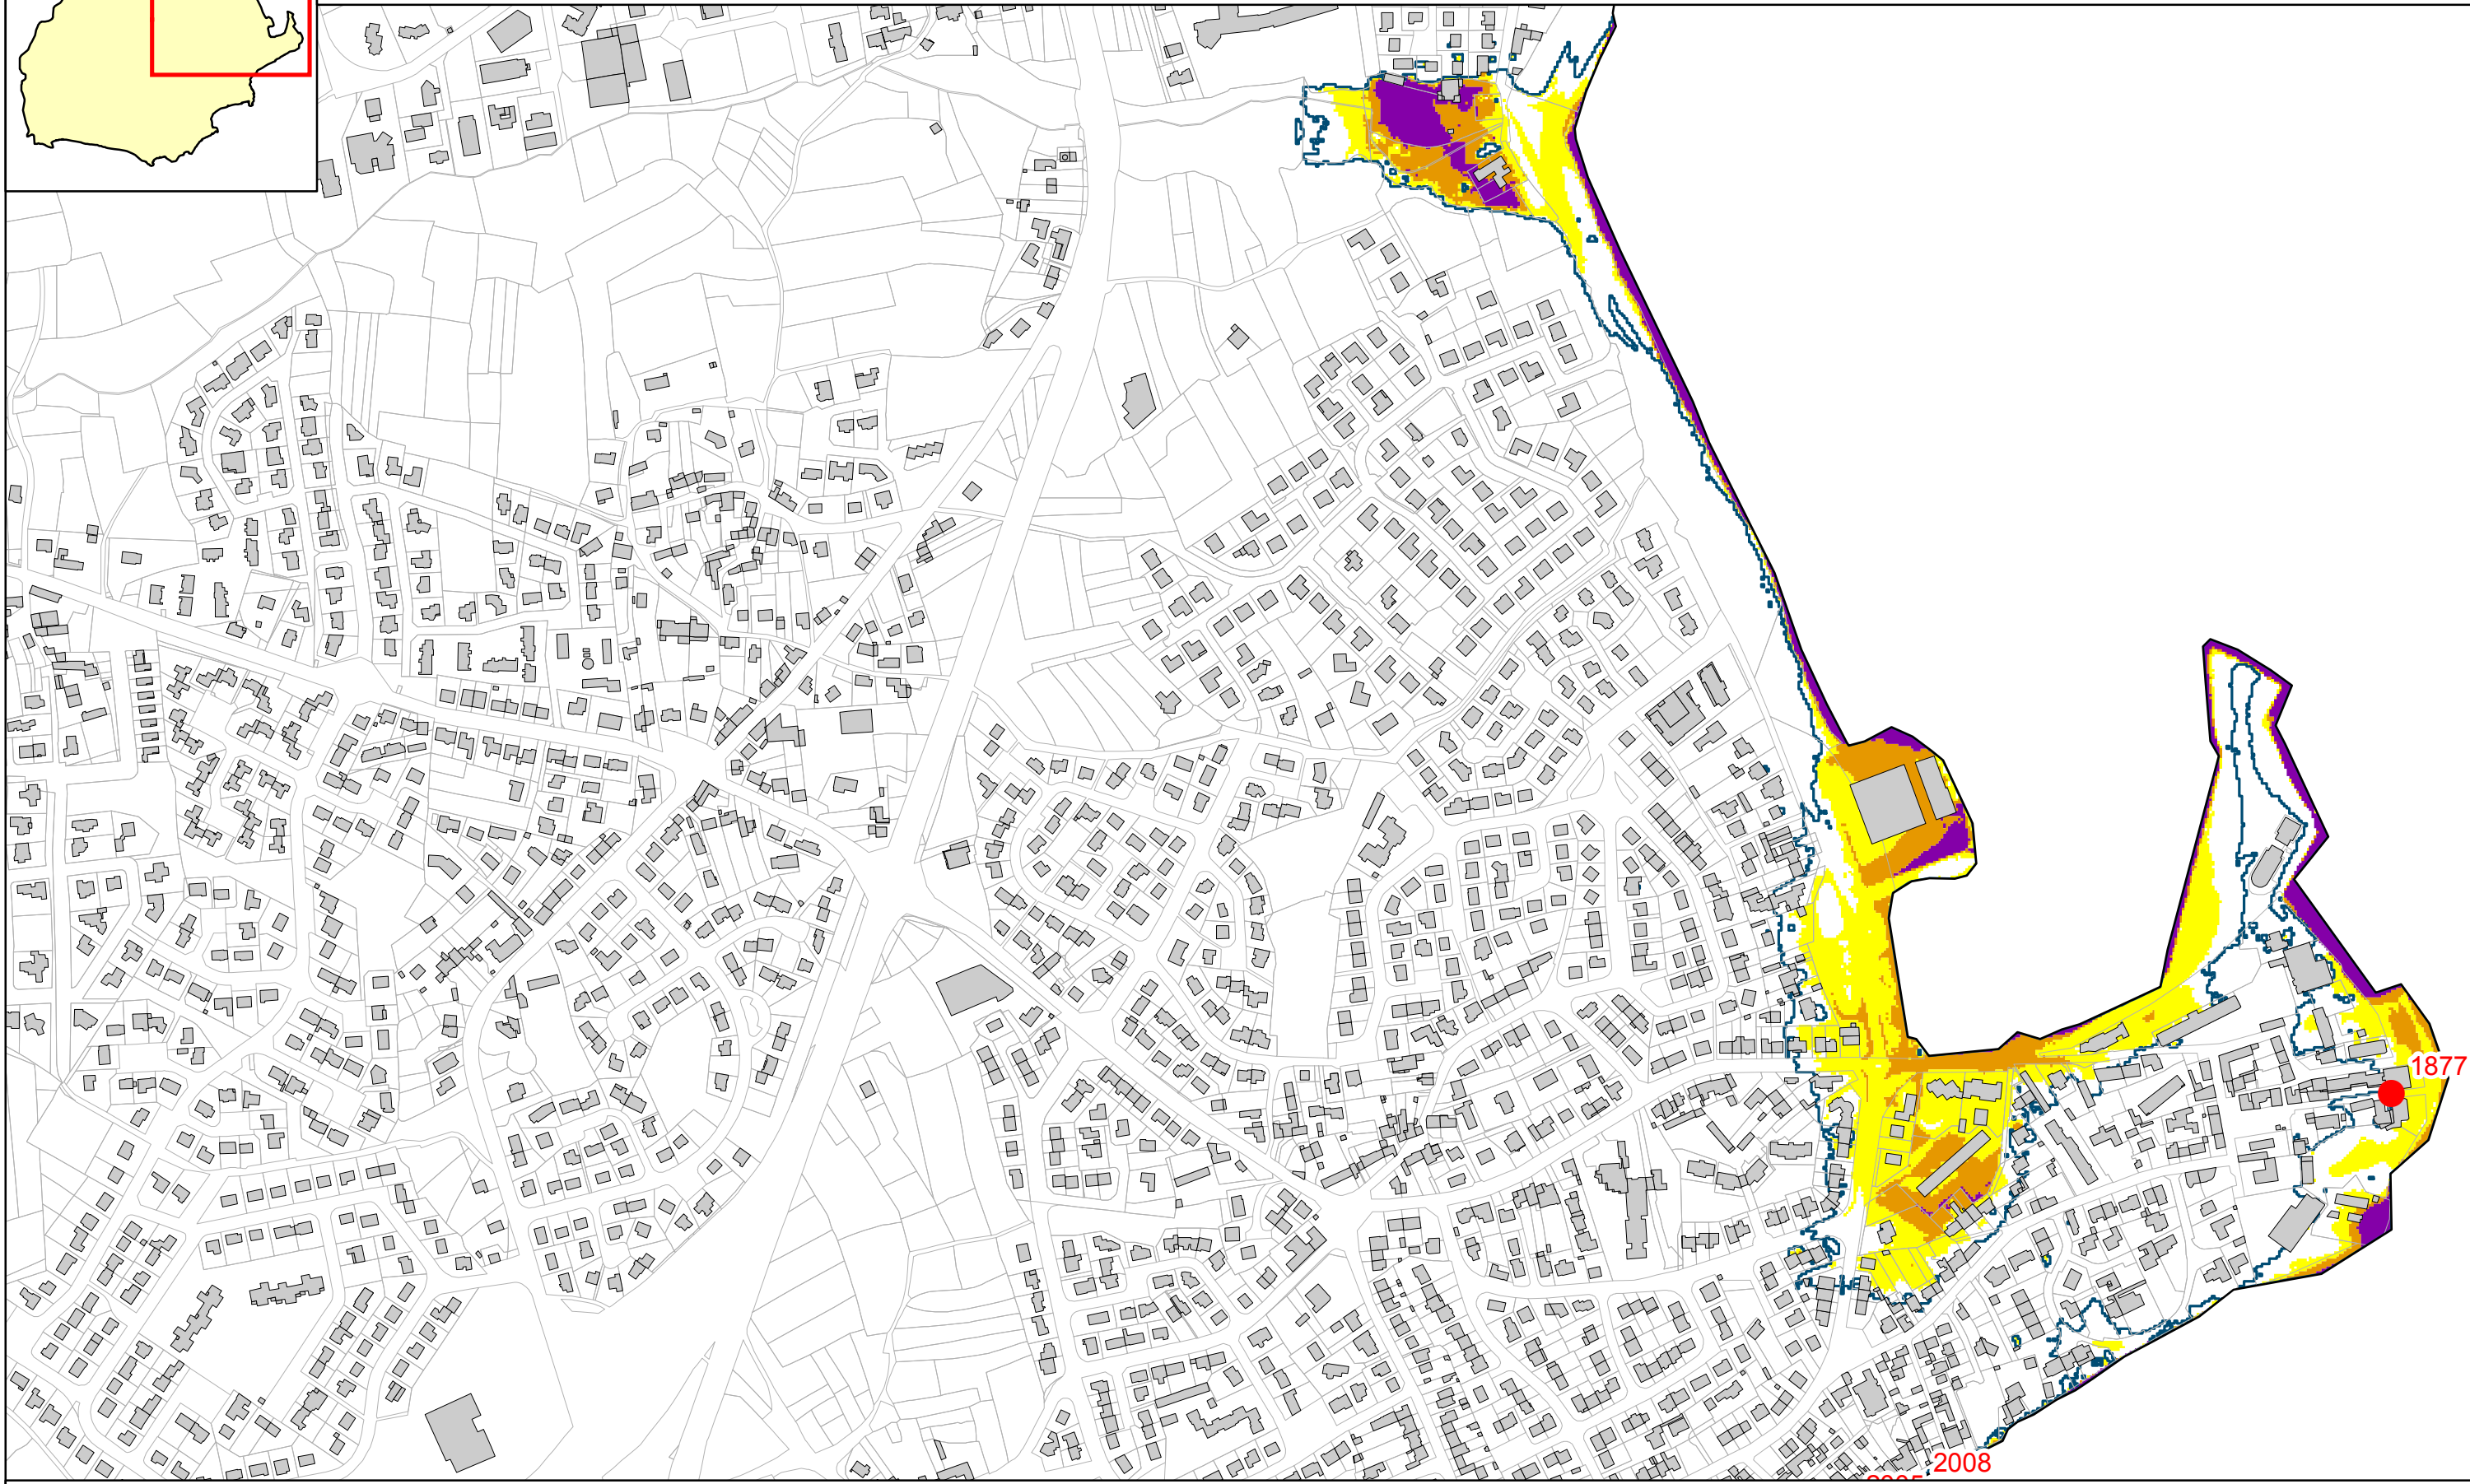
Risque de submersion marine - Carte de l'aléa centennal + 20 centimètres

Aléa centennal + 20 cm

Niveau centennal considéré : 3.70 m NGF IGN69 (cf. document "Niveaux extrêmes pour la commune de Larmor-Plage")

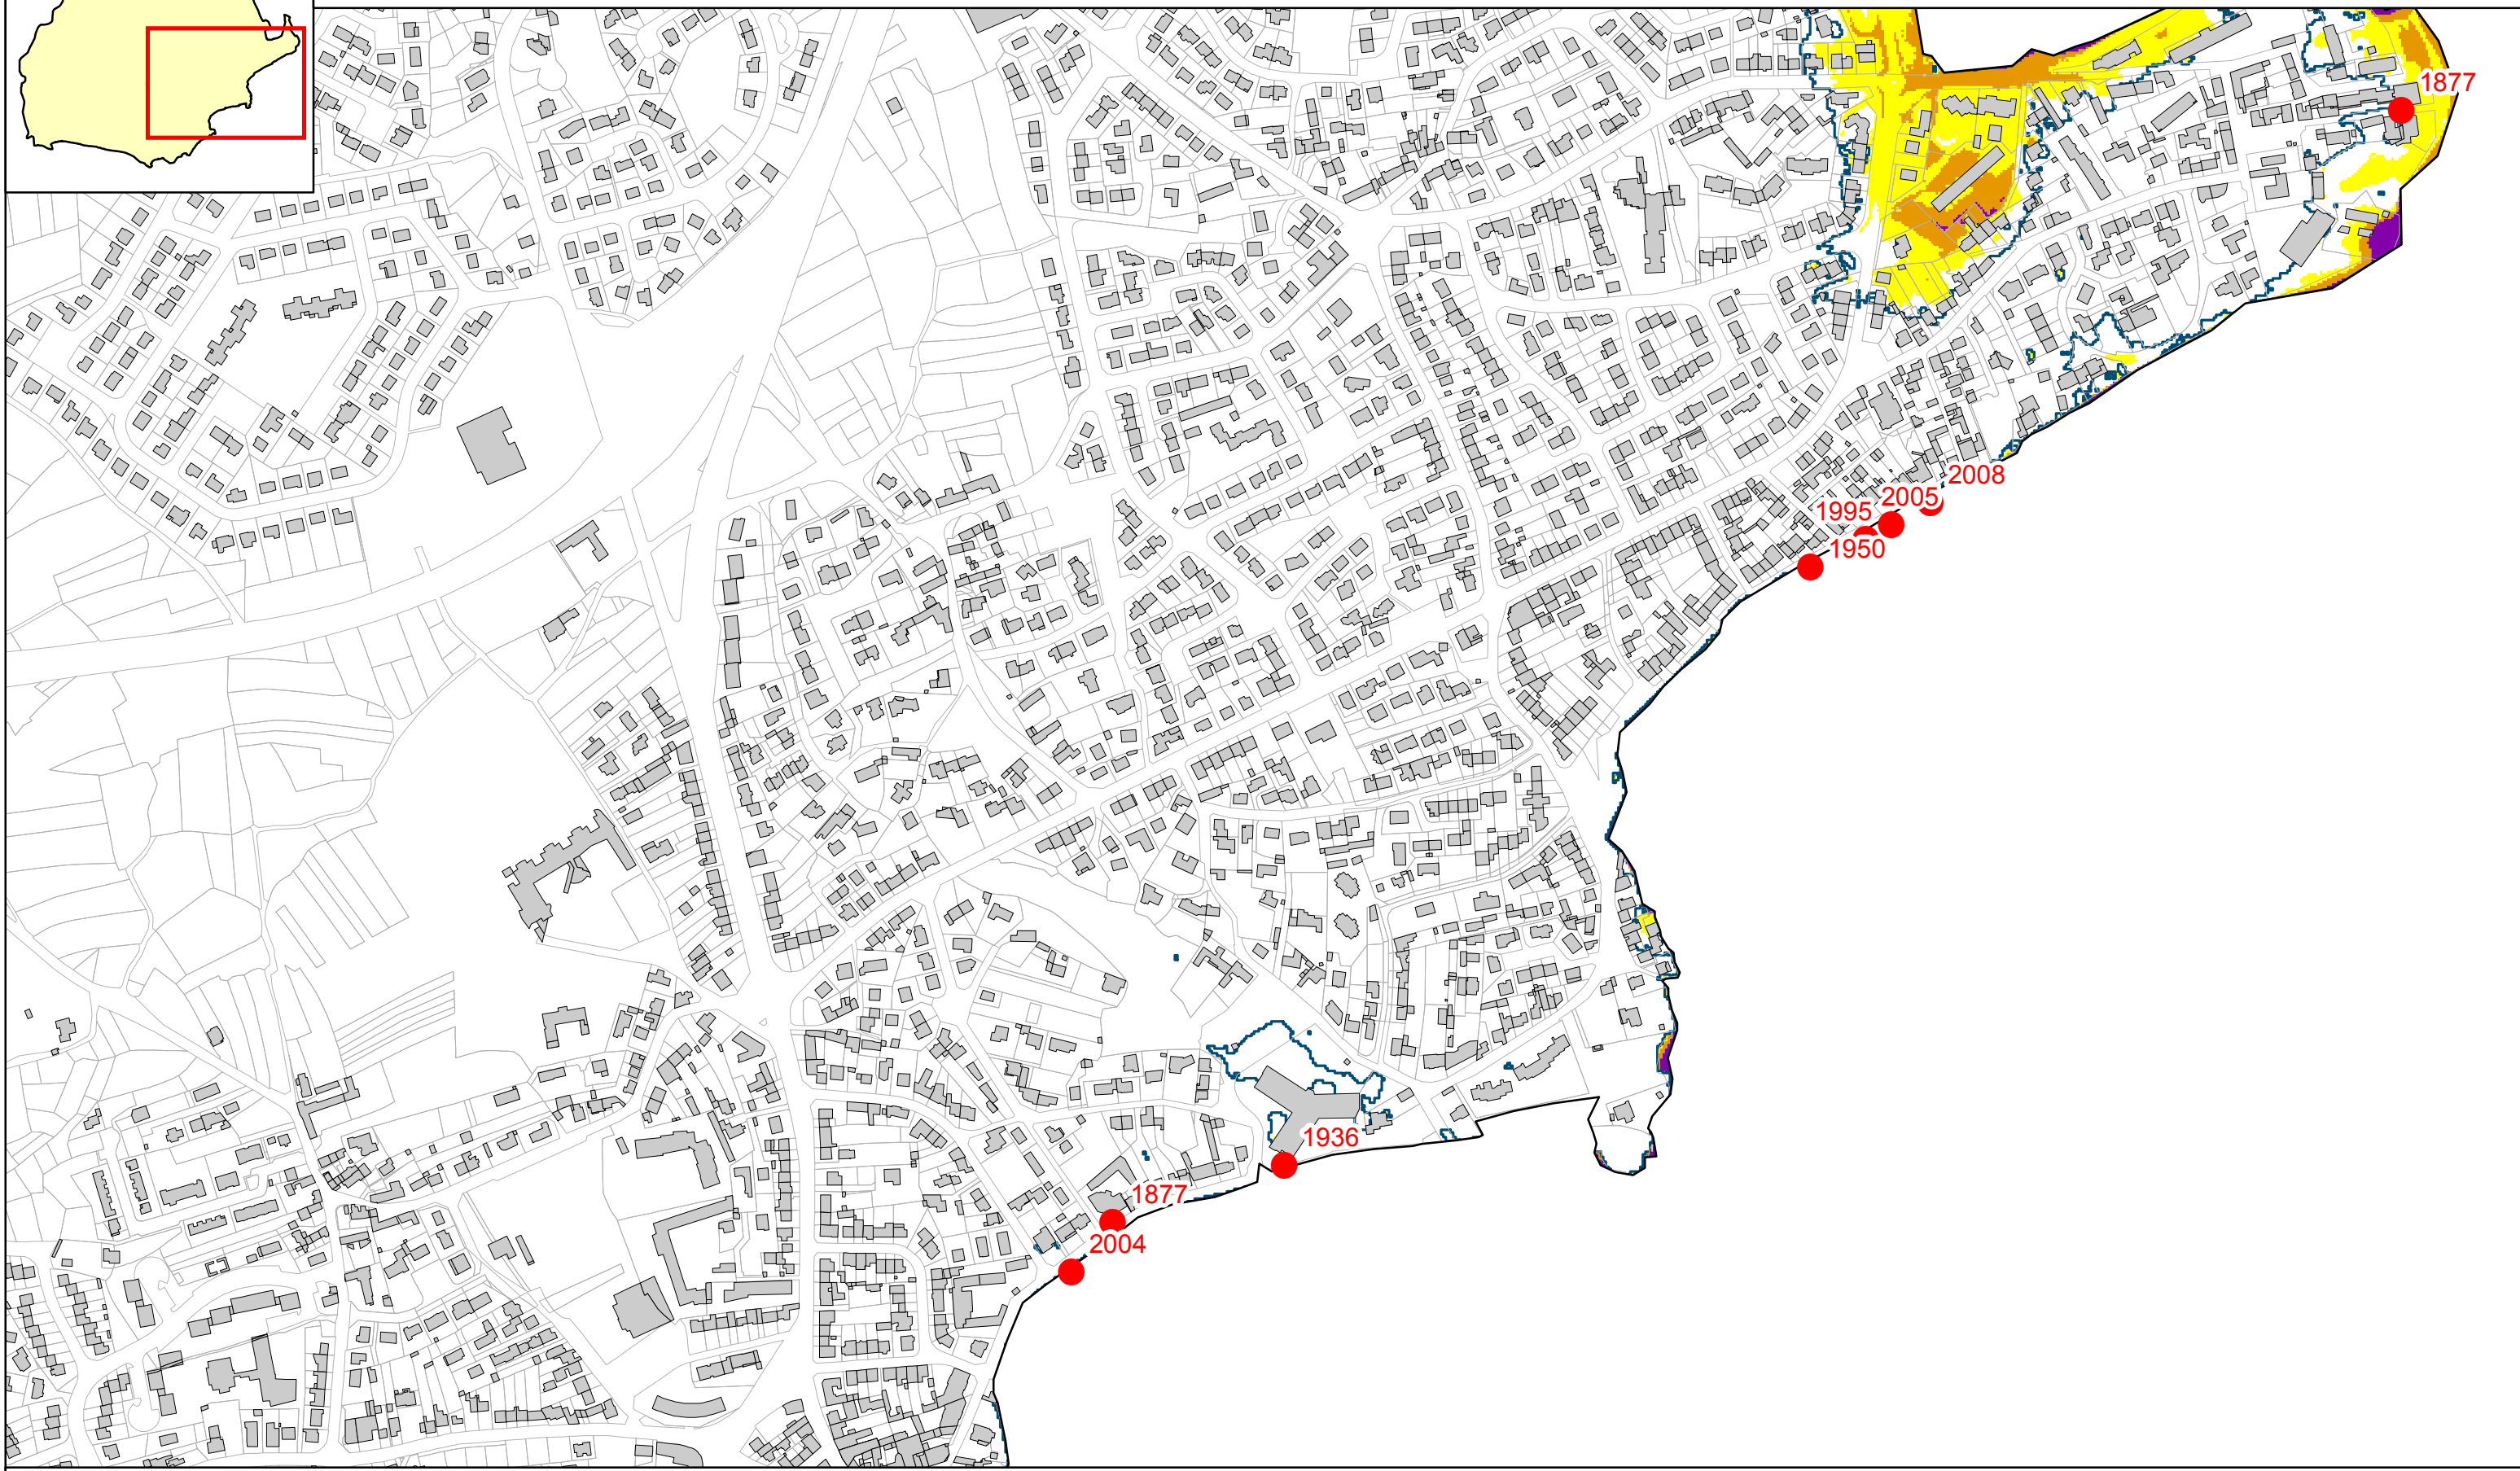
Risque de submersion marine - Carte de l'aléa centennal + 20 centimètres

Aléa centennal + 20 cm

Niveau centennal considéré : 3.70 m NGF IGN69 (cf. document "Niveaux extrêmes pour la commune de Larmor-Plage")

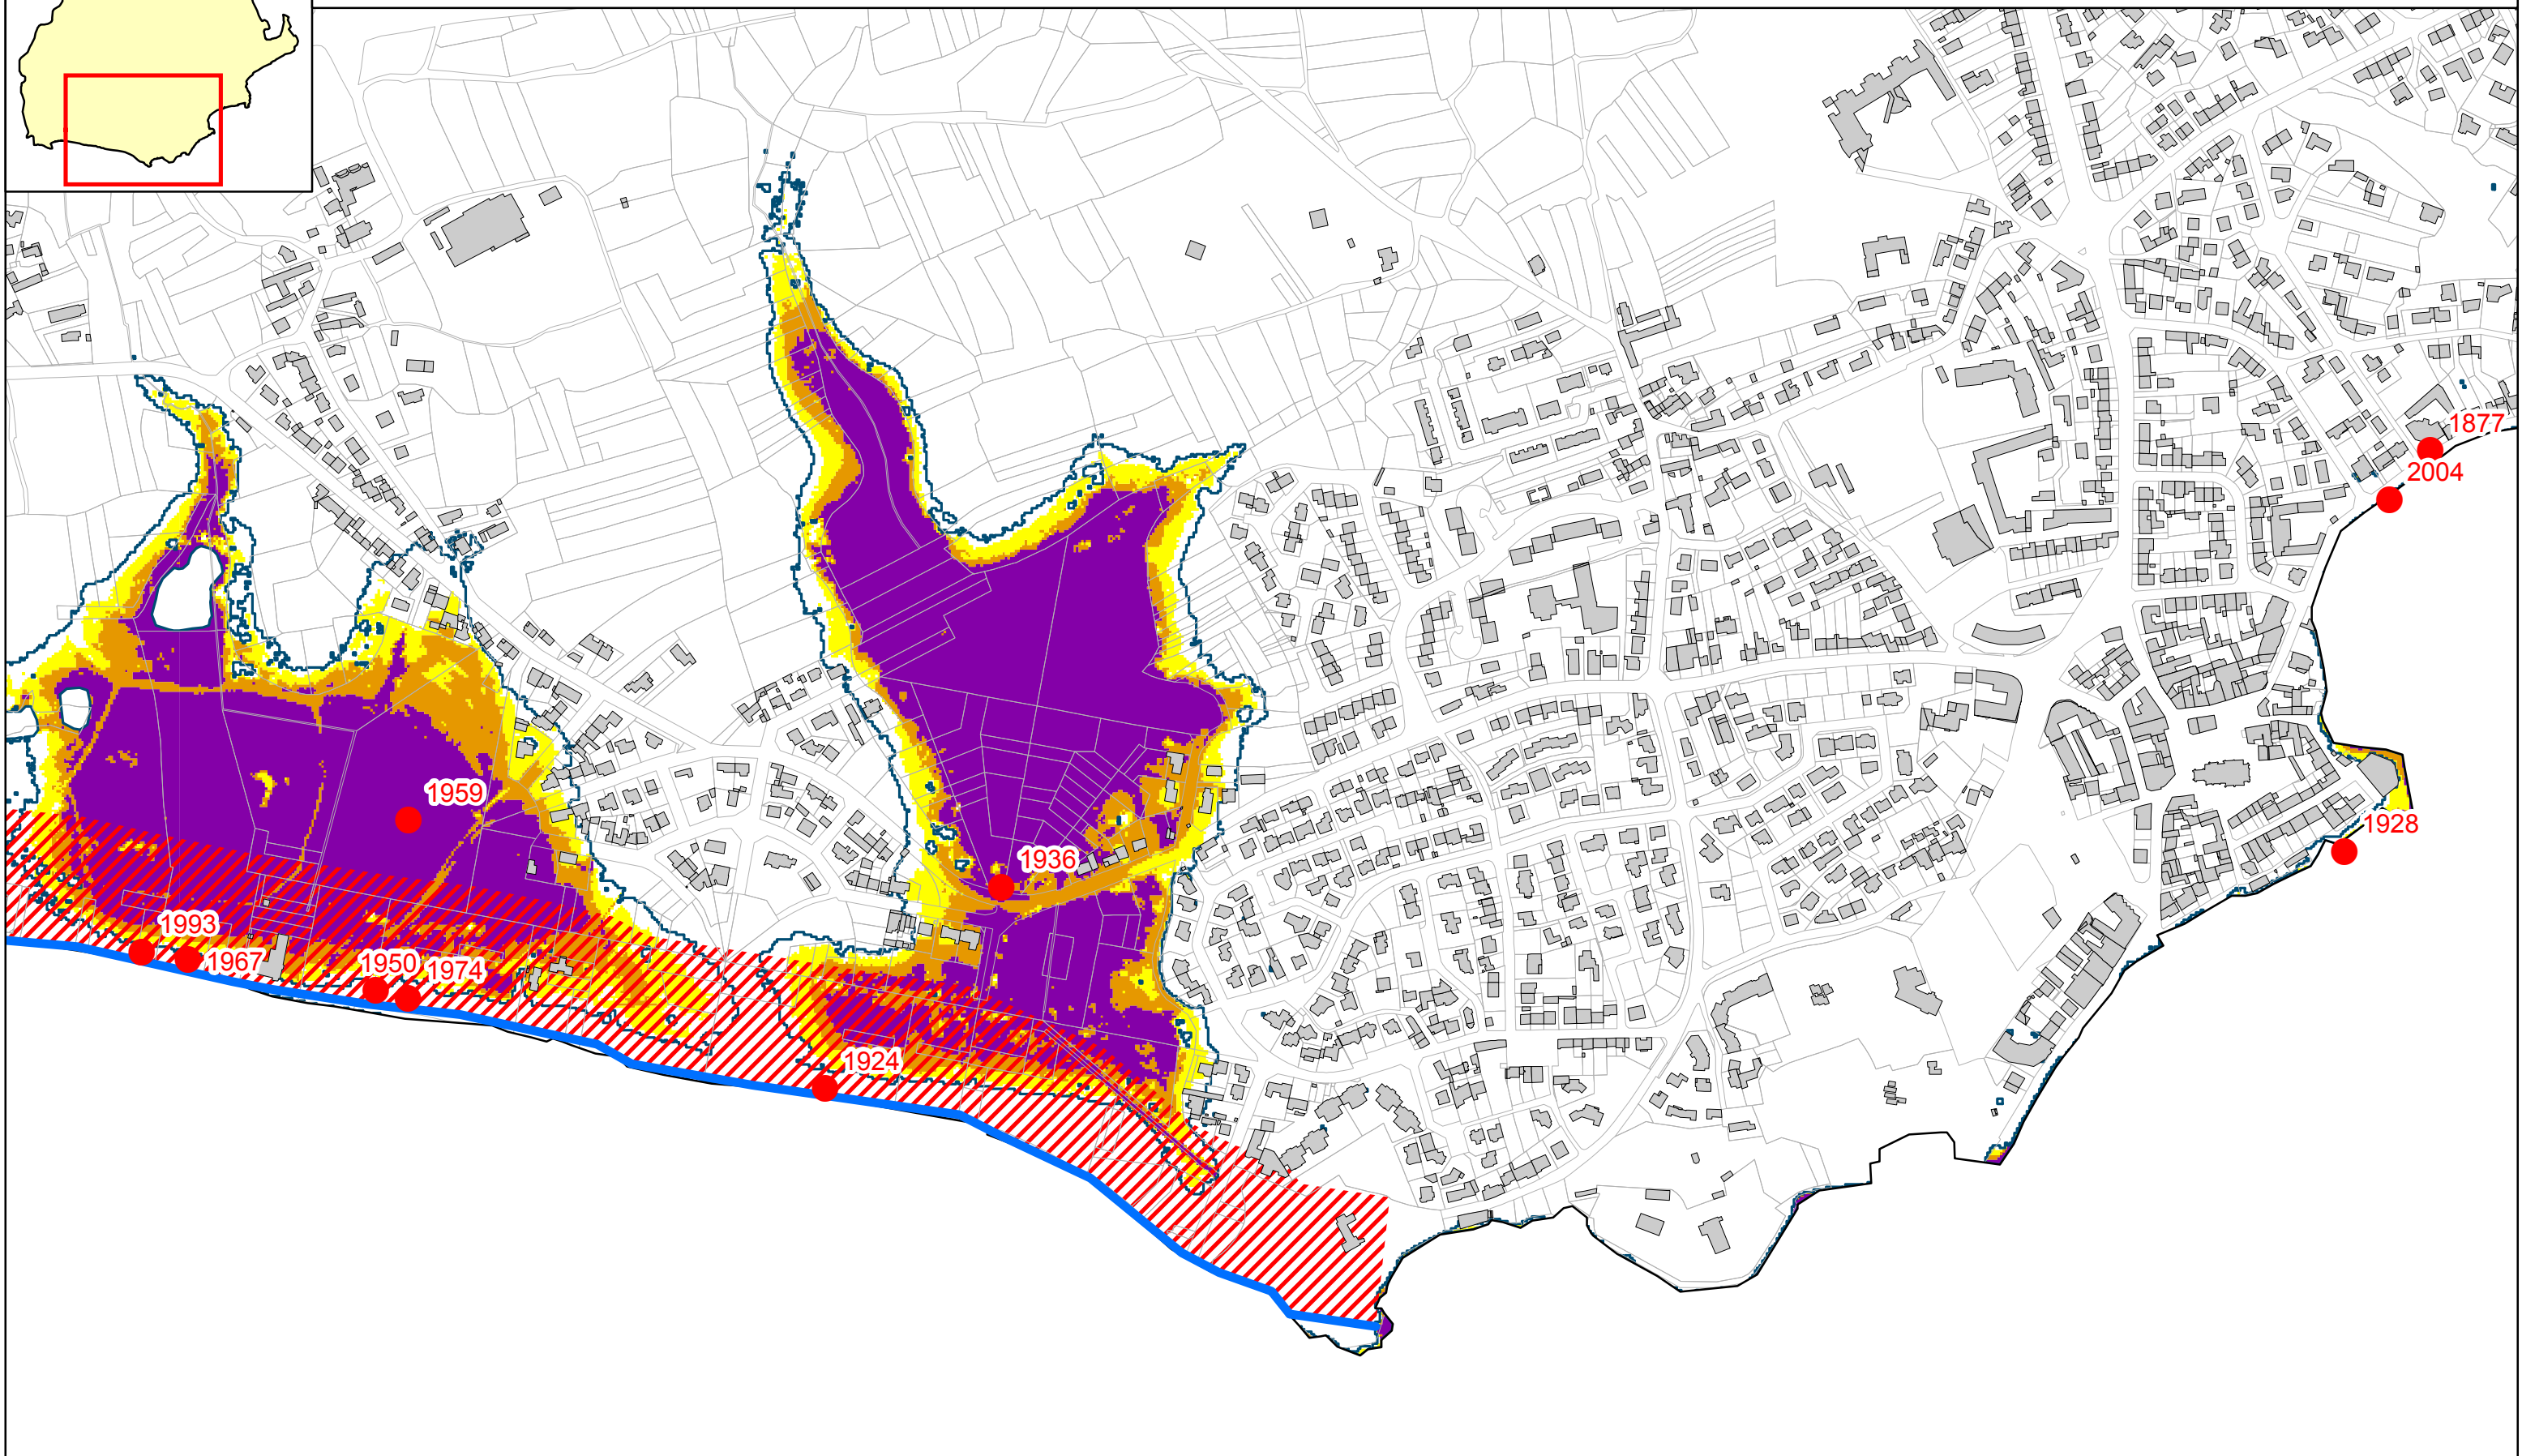
Risque de submersion marine - Carte de l'aléa centennal + 20 centimètres

Niveau centennal considéré : 3.70 m NGF IGN69 (cf. document "Niveaux extrêmes pour la commune de Larmor-Plage")

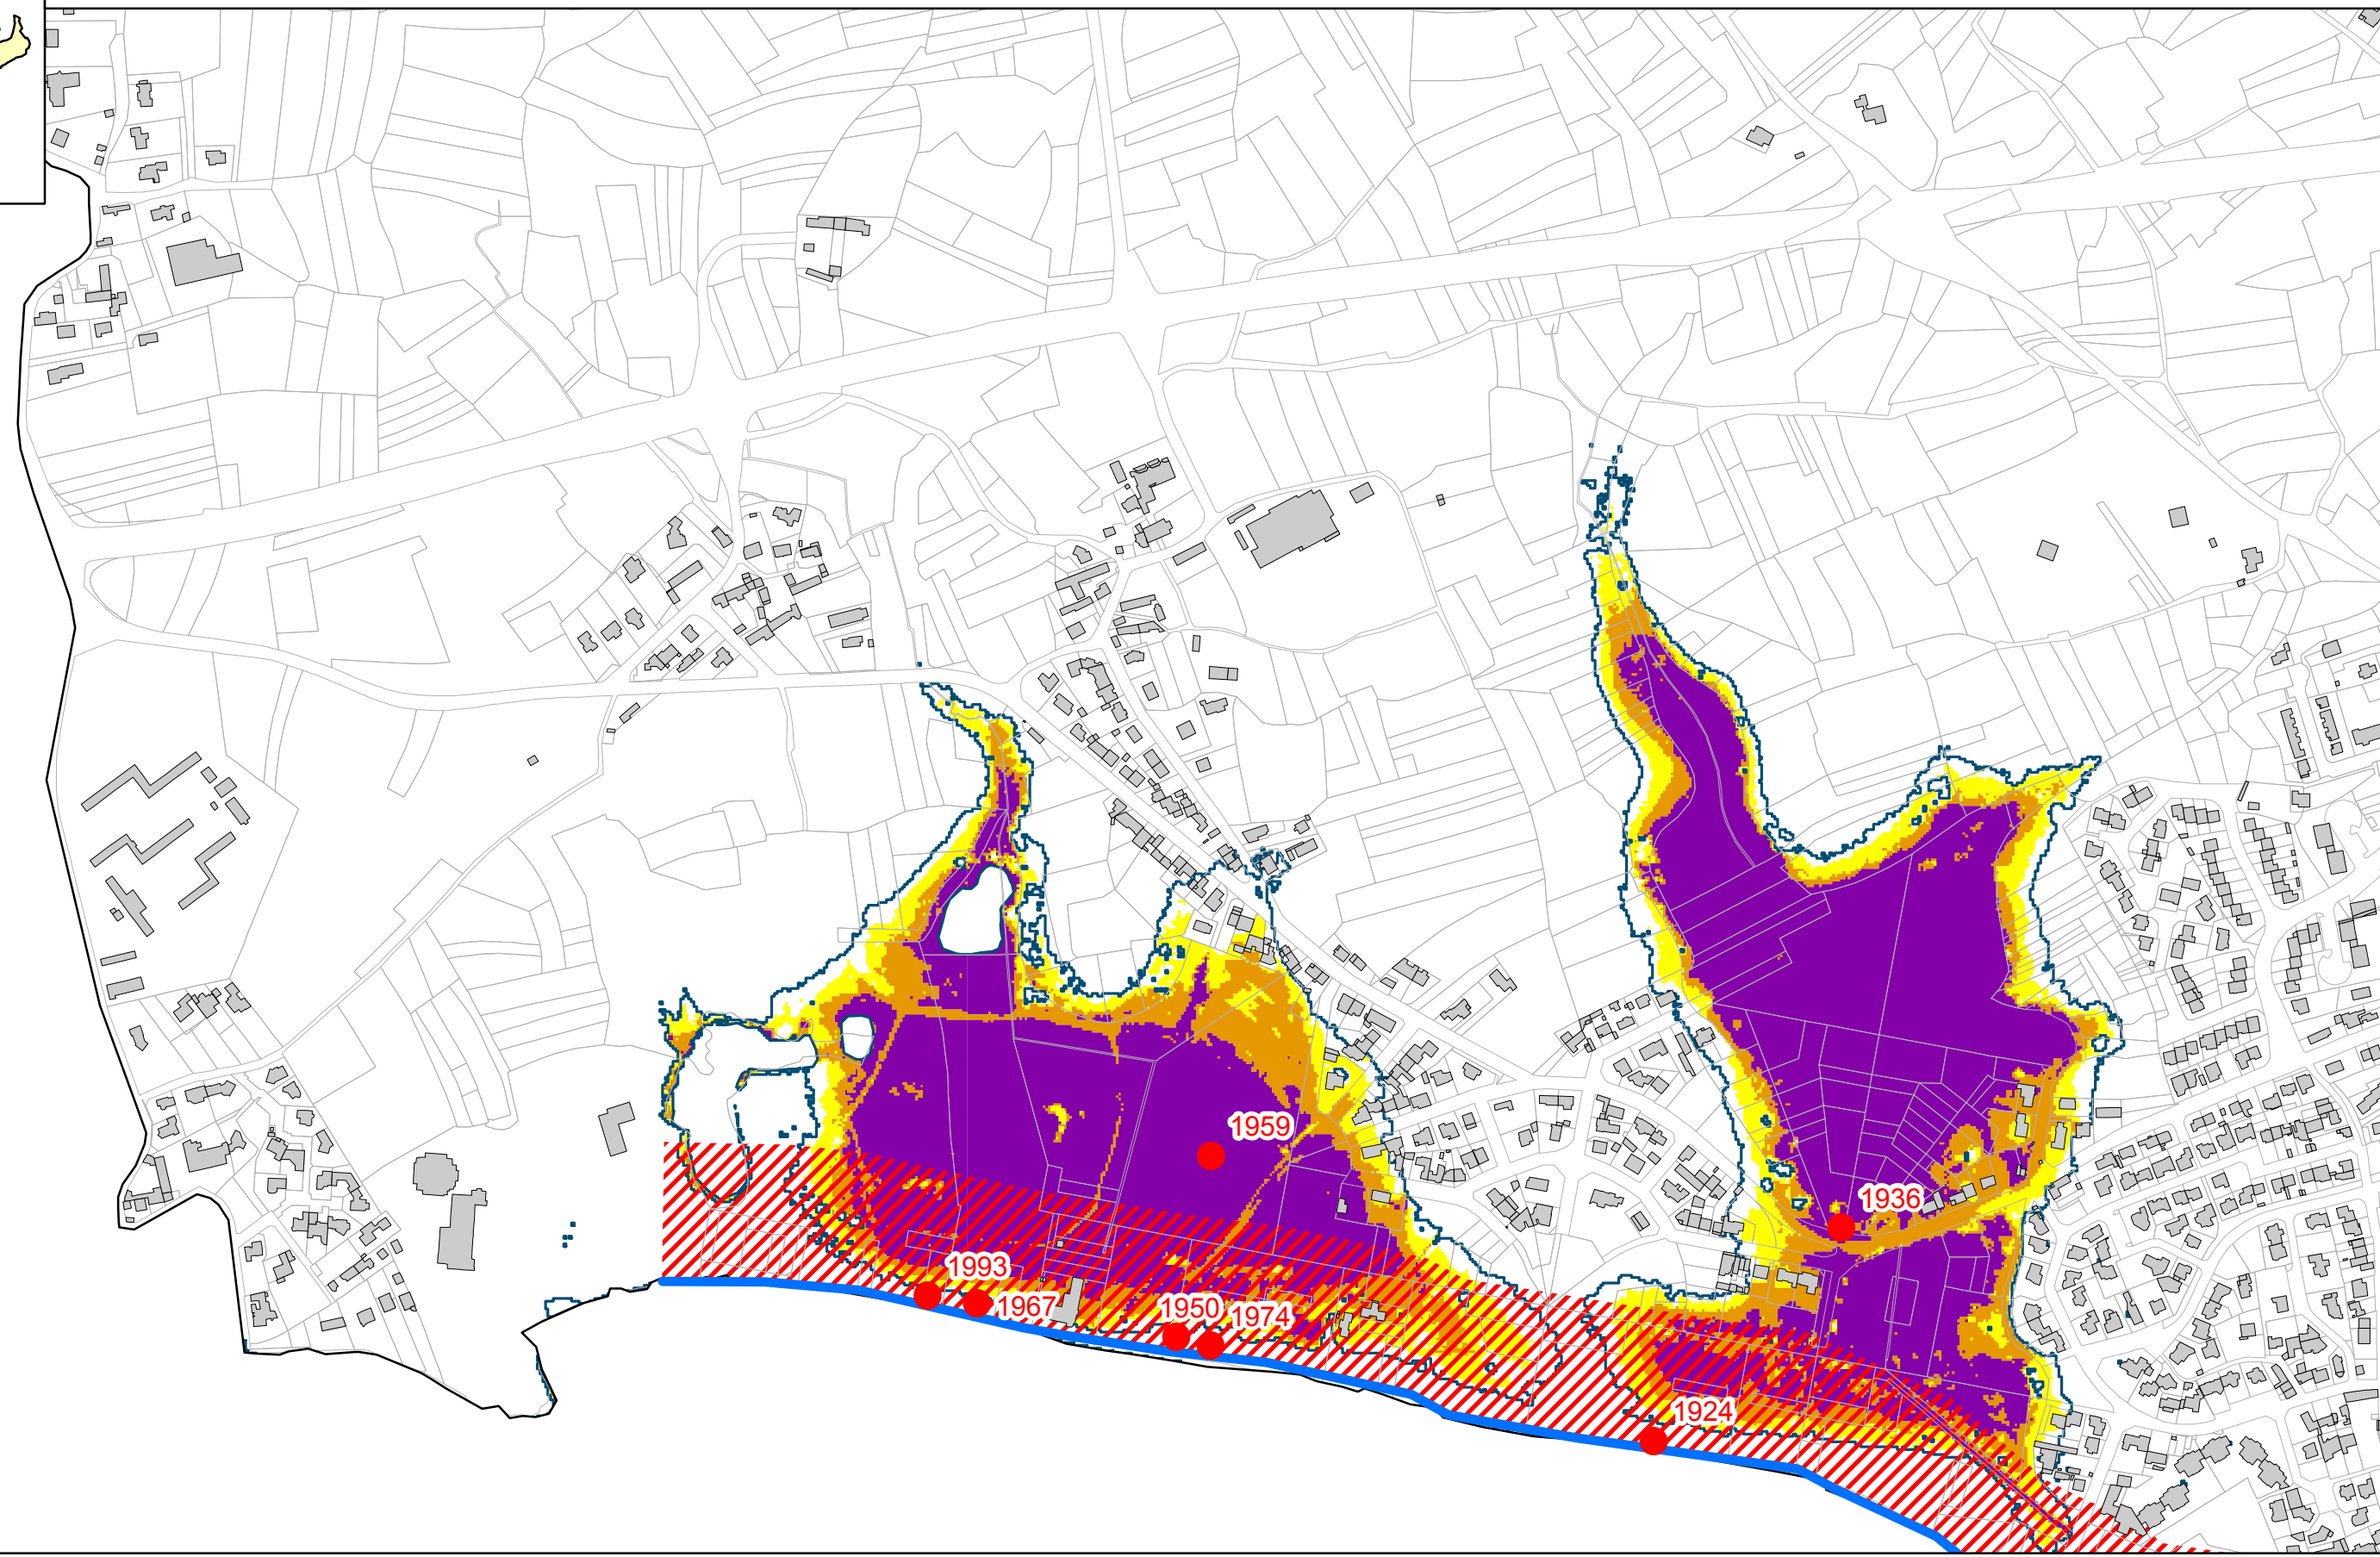
Risque de submersion marine - Carte de l'aléa centennal + 20 centimètres

Aléa centennal + 20 cm

Niveau centennal considéré : 3.70 m NGF IGN69 (cf. document "Niveaux extrêmes pour la commune de Larmor-Plage")

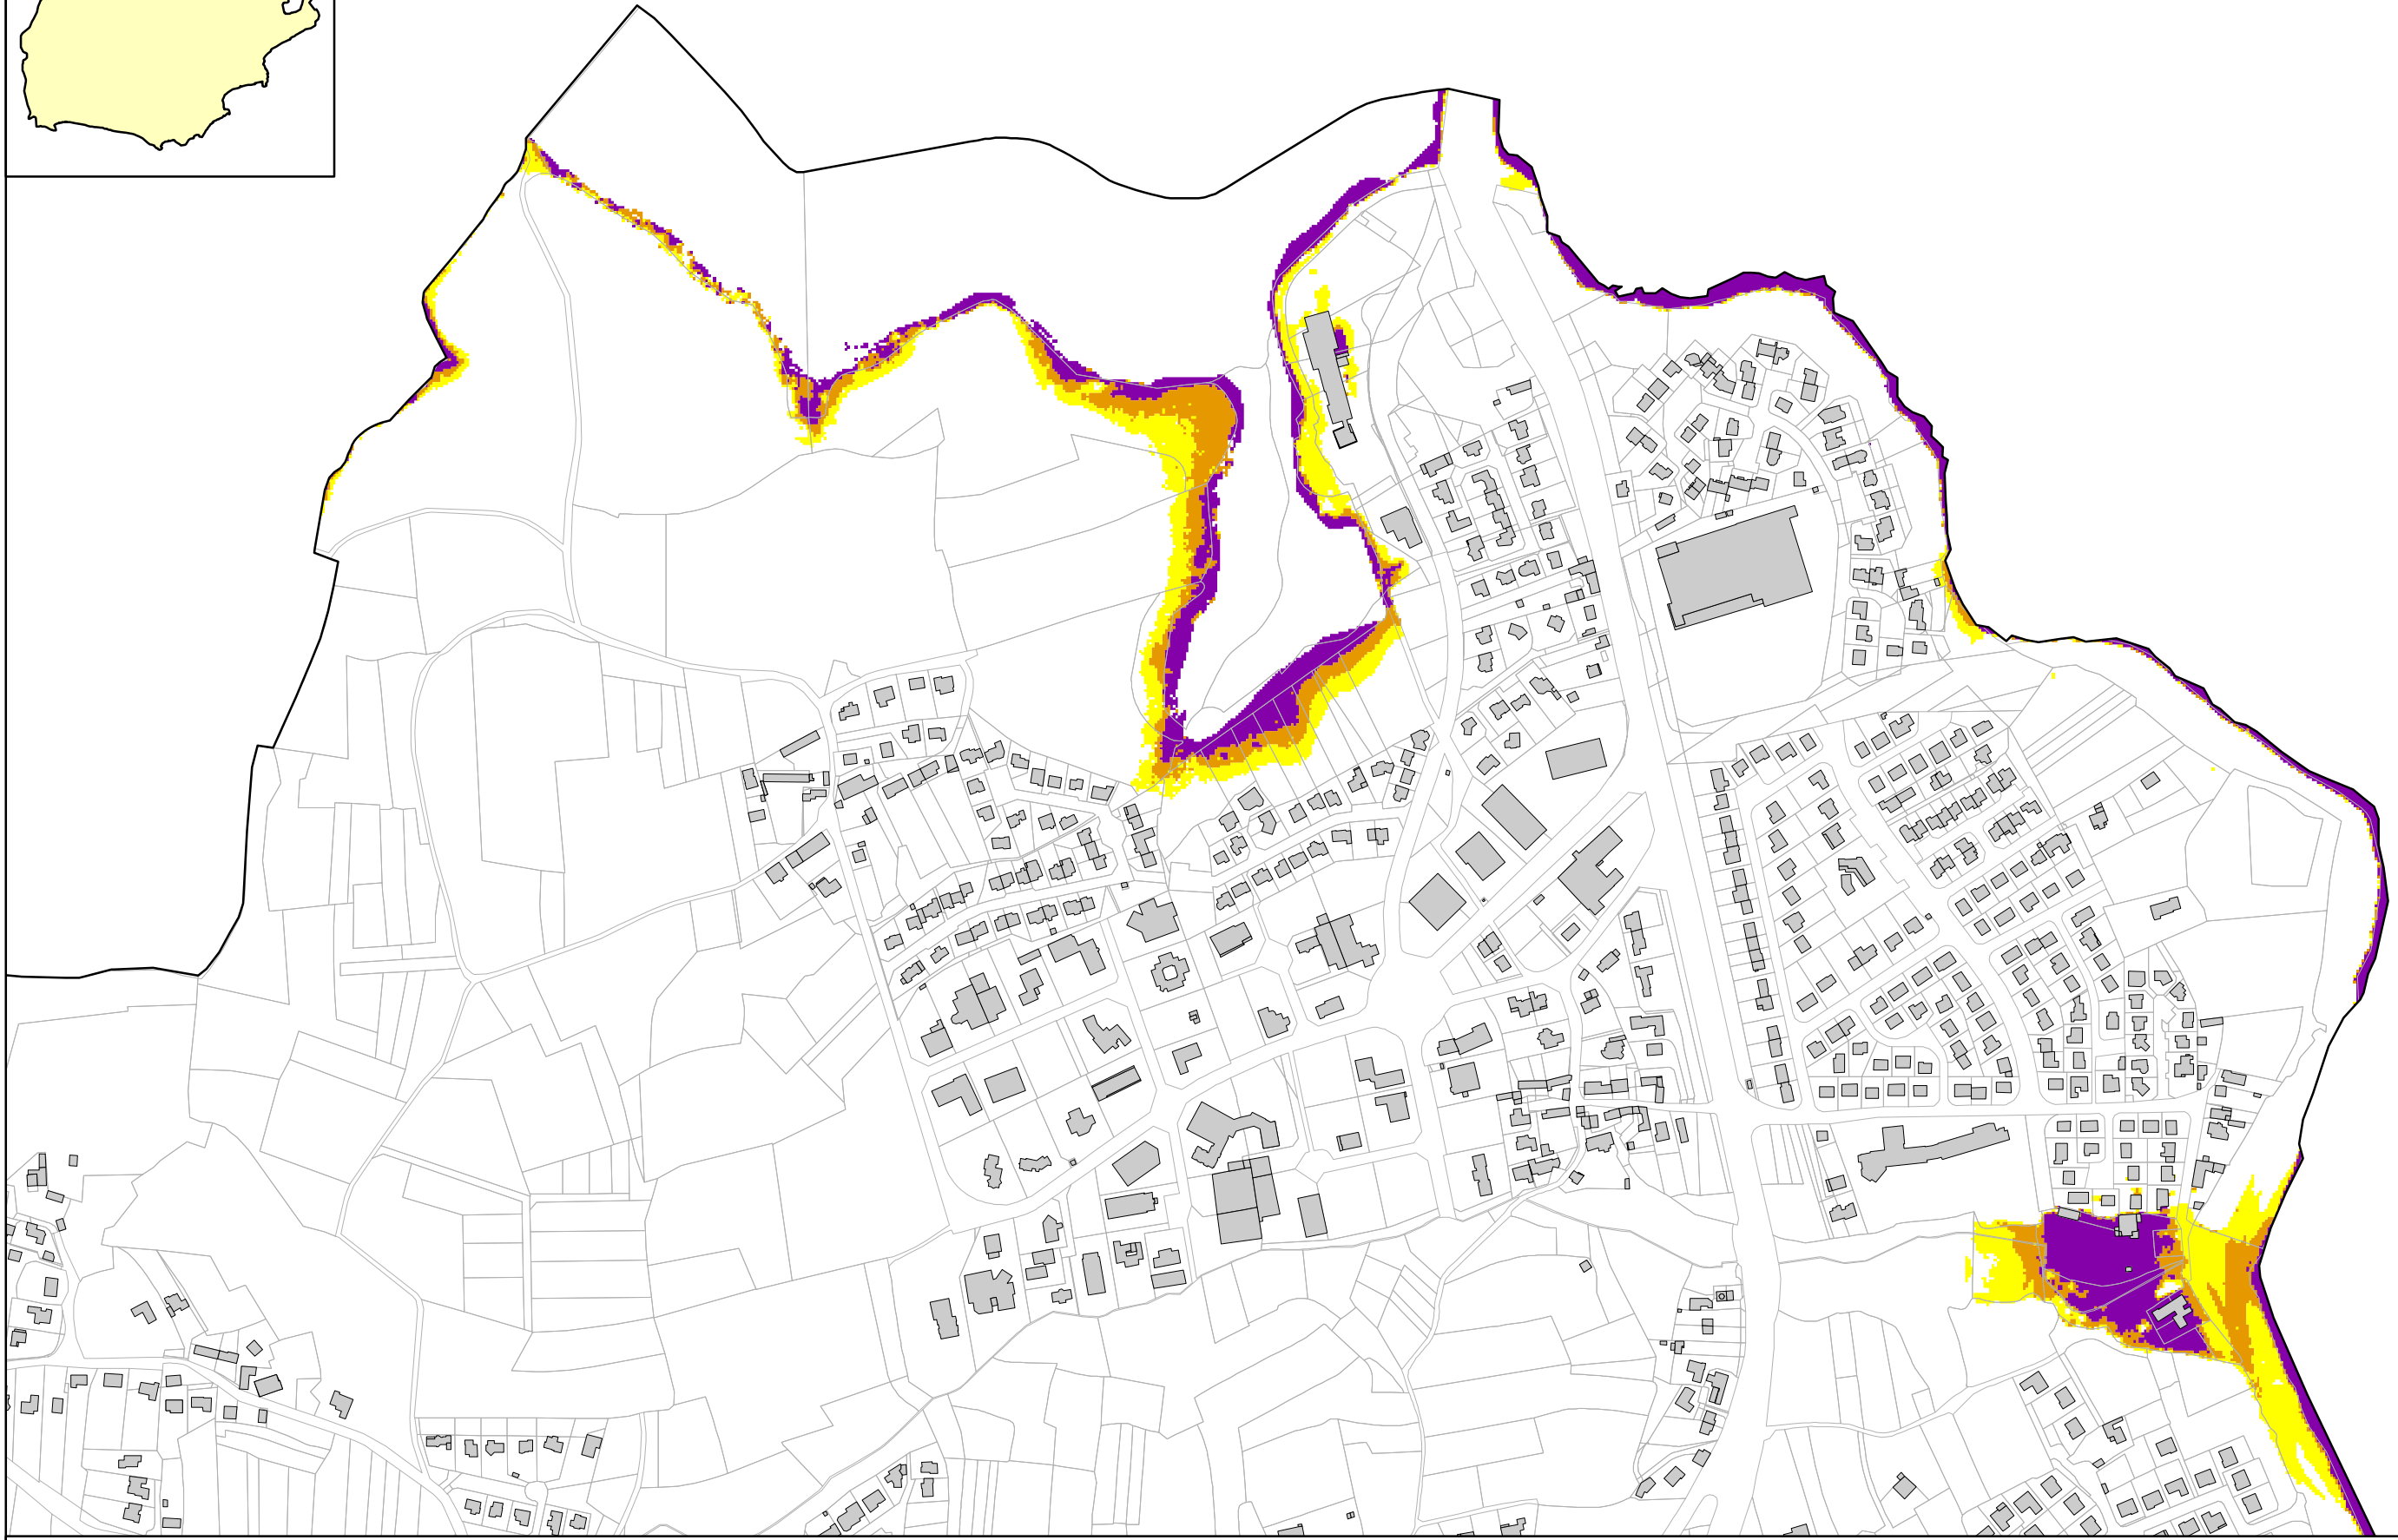
Risque de submersion marine - Carte de l'aléa centennal + 60 centimètres

Aléa centennal + 60 cm

Niveau centennal considéré : 3.70 m NGF IGN69 (cf. document "Niveaux extrêmes pour la commune de Larmor-Plage")
