Risque de submersion marine - Carte de l'aléa centennal + 20 centimètres

Commune de Larmor-Plage

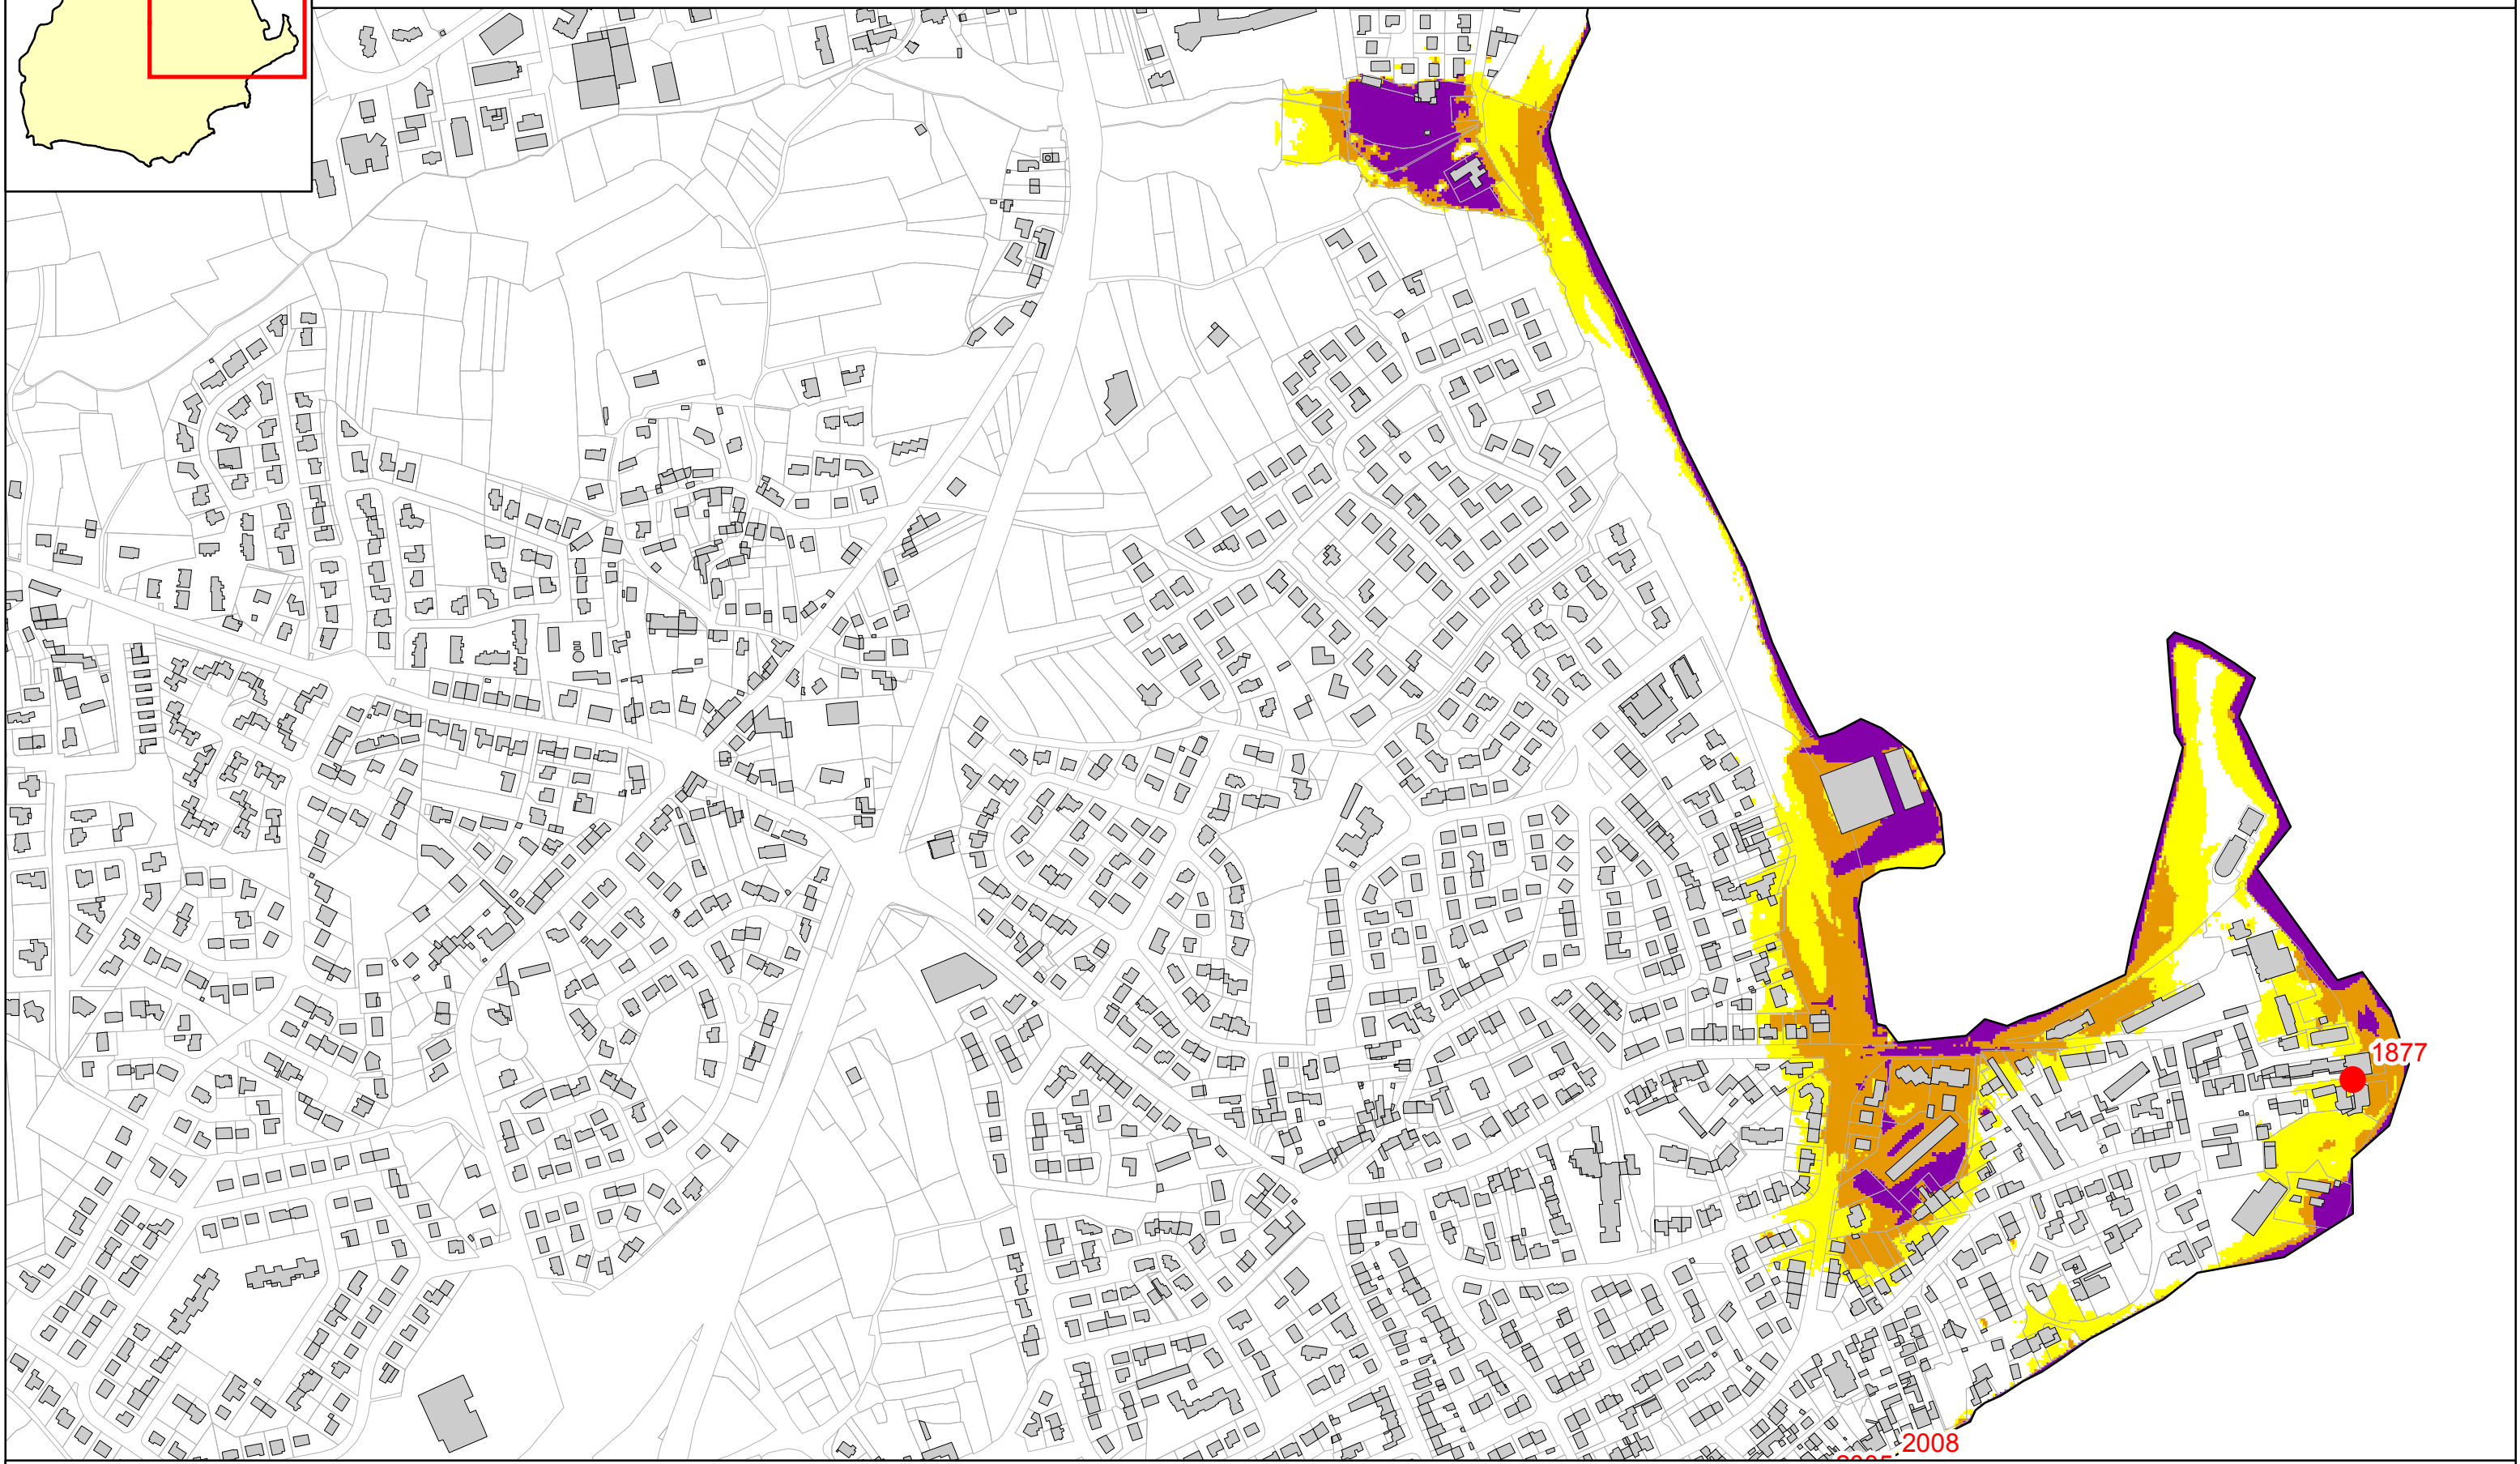
Risque de submersion marine - Carte de l'aléa centennal + 60 centimètres

Aléa centennal + 60 cm	Ouvrage de protection (mise à jour du recensement en cours)
Faible	Cordon dunaire
Moyen	Digue
Fort	Zone de dissipation d'énergie (bande forfaitaire 100m)

Niveau centennal considéré : 3.70 m NGF IGN69 (cf. document "Niveaux extrêmes pour la commune de Larmor-Plage")

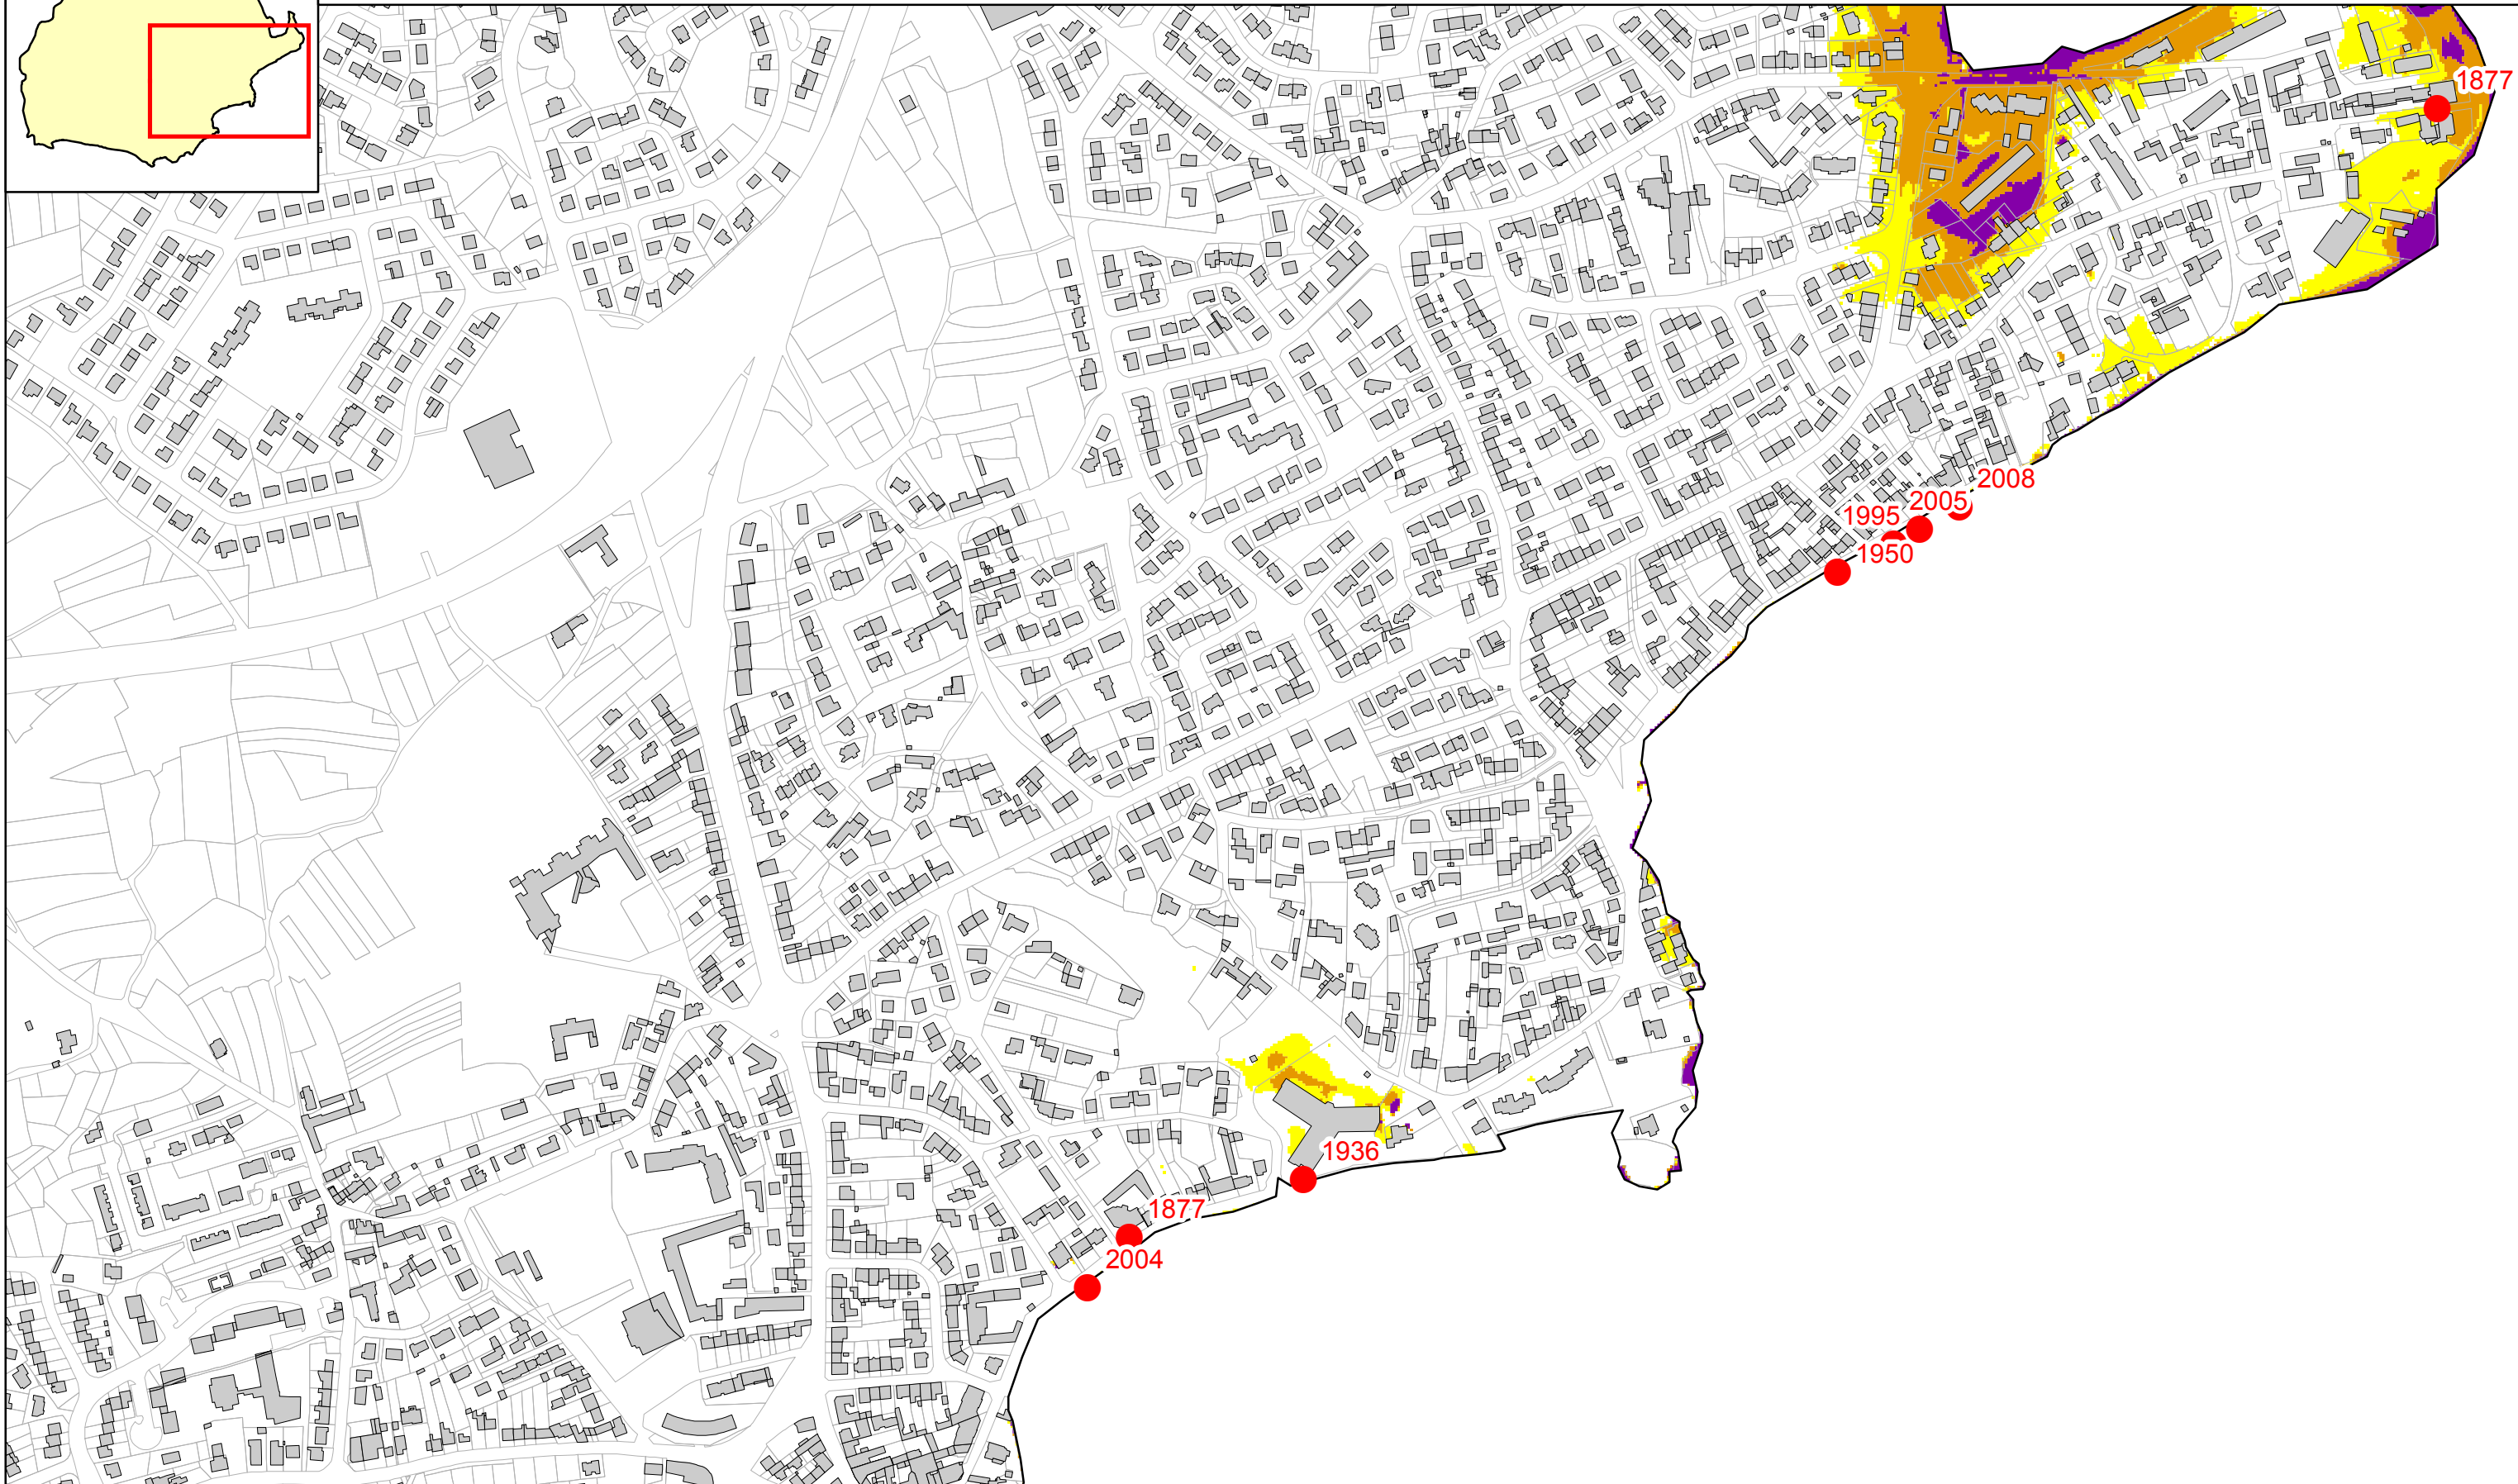
Risque de submersion marine - Carte de l'aléa centennal + 60 centimètres Commune de Larmor-Plage

Aléa centennal + 60 cm

Niveau centennal considéré : 3.70 m NGF IGN69 (cf. document "Niveaux extrêmes pour la commune de Larmor-Plage")

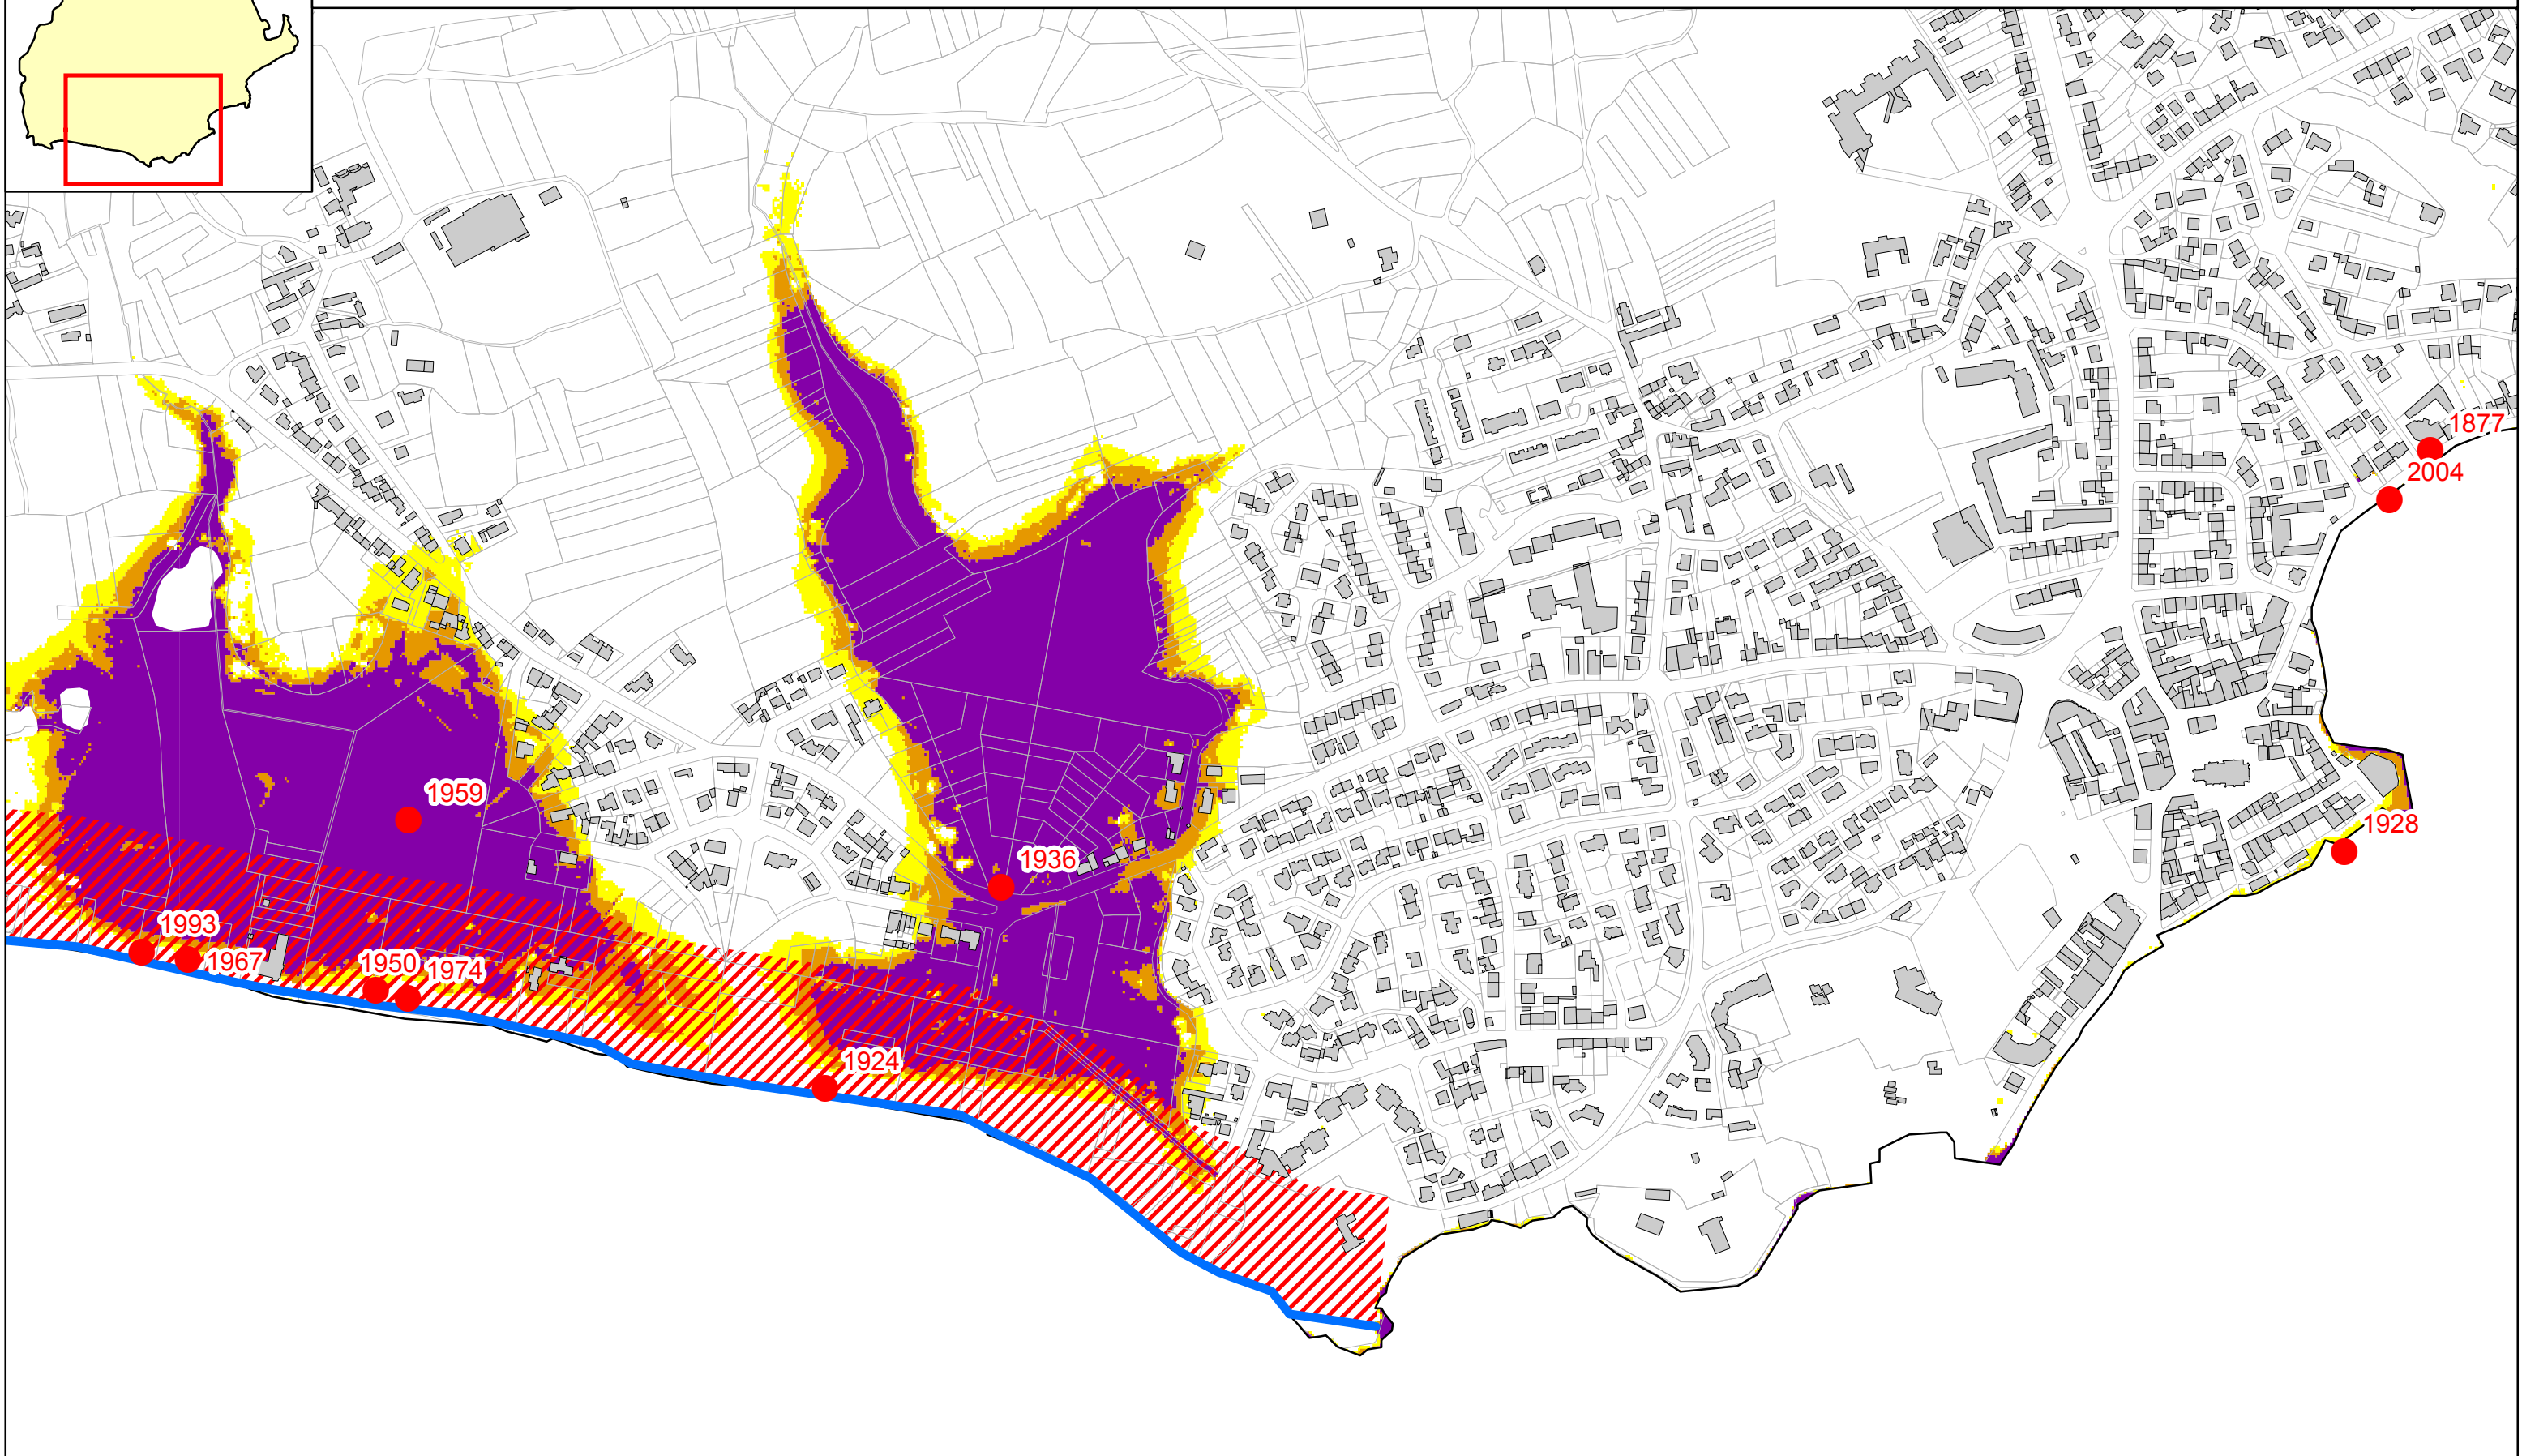
Risque de submersion marine - Carte de l'aléa centennal + 60 centimètres

Aléa centennal + 60 cm

Niveau centennal considéré : 3.70 m NGF IGN69 (cf. document "Niveaux extrêmes pour la commune de Larmor-Plage")

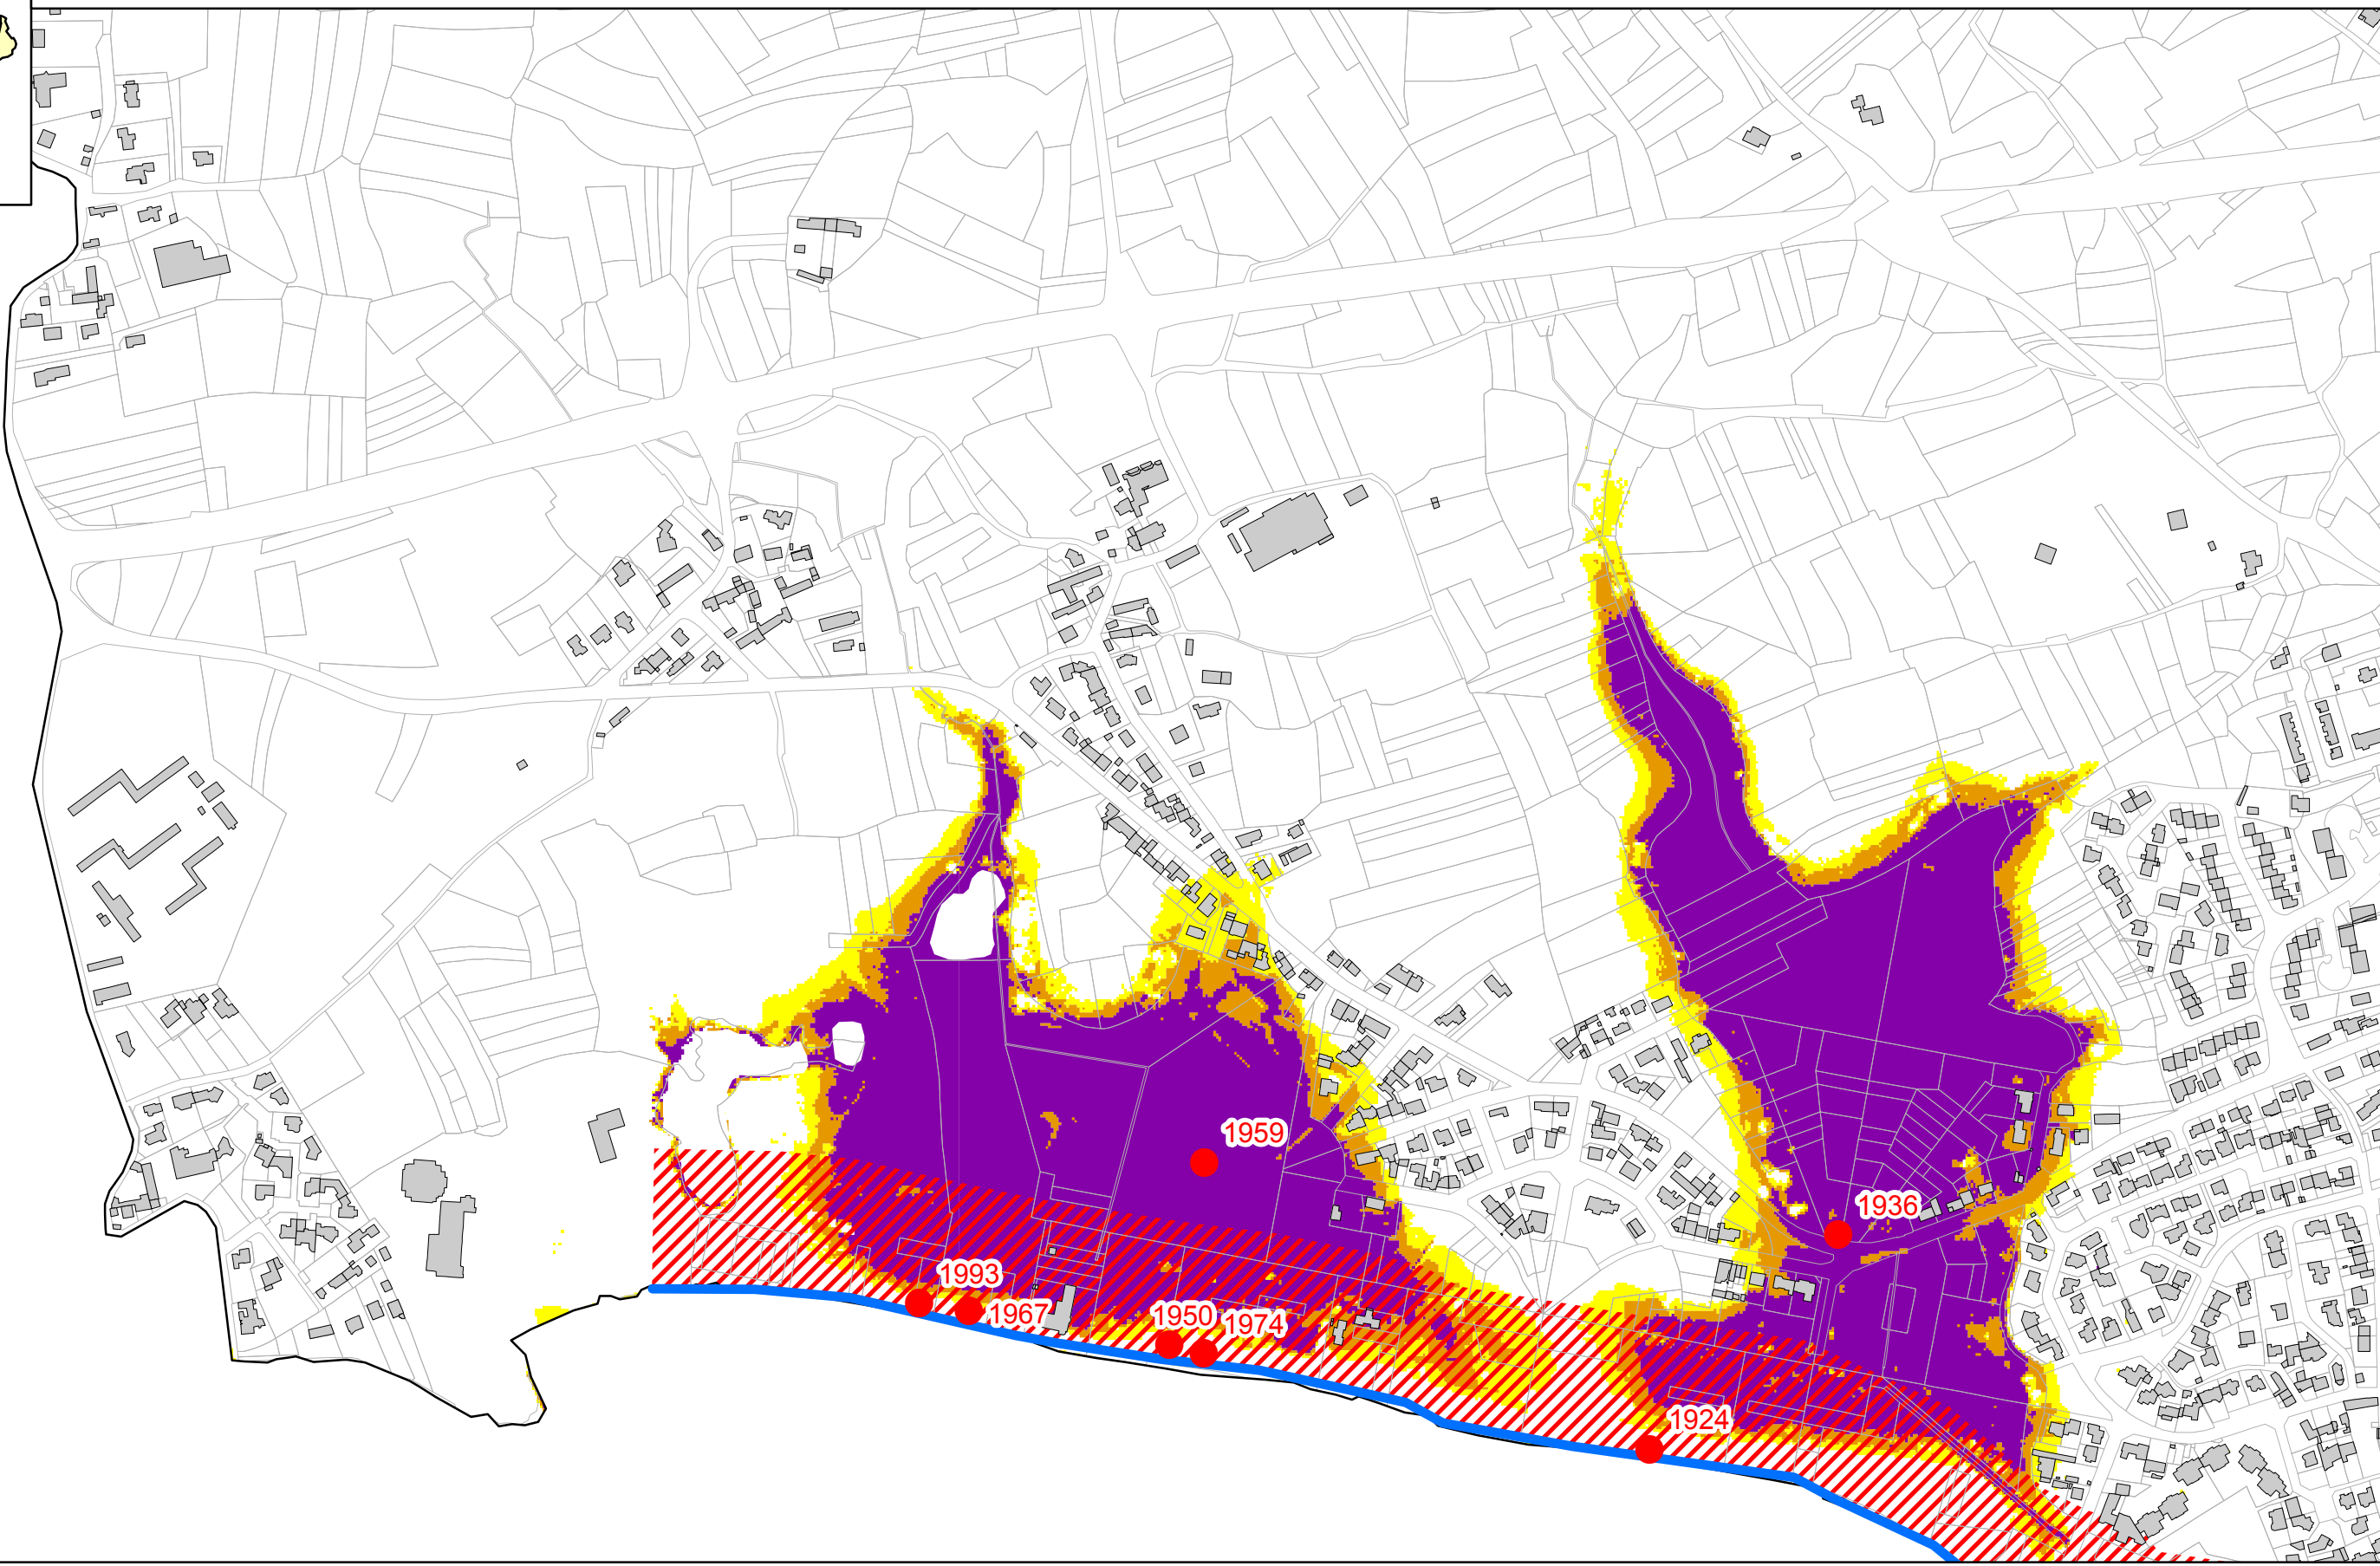
Risque de submersion marine - Carte de l'aléa centennal + 60 centimètres

Aléa centennal + 60 cm

Niveau centennal considéré : 3.70 m NGF IGN69 (cf. document "Niveaux extrêmes pour la commune de Larmor-Plage")
